Belastungsspuren an Sicherheitsgurten

Von Burkhard Walter*

In einem unfallanalytischen Gutachten ist häufig die Frage zu klären, ob der durch den Unfall verletzte Fahrzeuginsasse den Sicherheitsgurt ordnungsgemäß angelegt hatte. Sofern keine eindeutigen Belastungsspuren am Gurt vorhanden sind, muss geklärt werden, ab welcher Belastungsintensität bei einer Pkw-Kollision Belastungsspuren an Sicherheitsgurten zu erwarten sind. Dazu wurden vom Ingenieurbüro Schimmelpfennig und Becke Untersuchungen an Rückhaltesystemen aus über 20 Crashtestfahrzeugen vorgenommen.¹

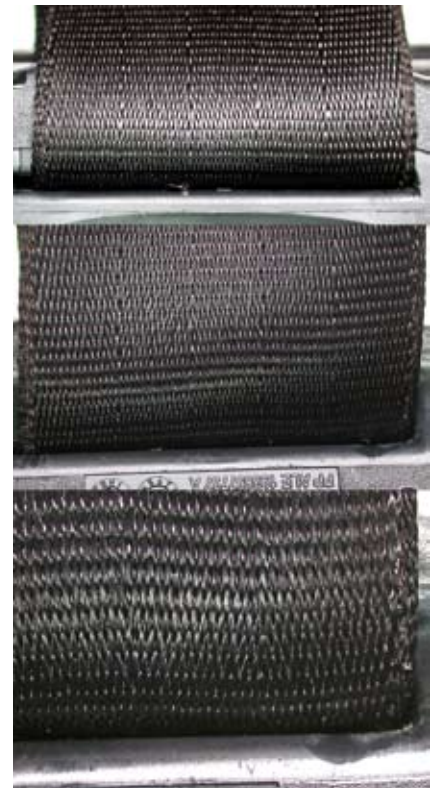
BILD 2: Schlosszungenumlenkpunkt eines VW Fox (Laufleistung: zirka 8000 km)

Es ist festzustellen, dass auch bei einer geringen Kilometerlaufleistung (von unter 10.000 km) im Bereich des oberen Gurtumlenkpunktes leichte Riefen entstehen können, wie sie zum Beispiel in **BILD 2** gezeigt werden. Hier

ist die Schlosszungenumlenkung eines VW Fox zu sehen, der zum Zeitpunkt der Aufnahme eine Laufleistung von zirka 8000 km aufwies und vor allem im

Kurzstreckenverkehr für Kurierfahrten eingesetzt wurde. Glanzspuren auf dem Gurtband waren bei diesem Fahrzeugalter (zirka 7 Monate) nicht zu erkennen.

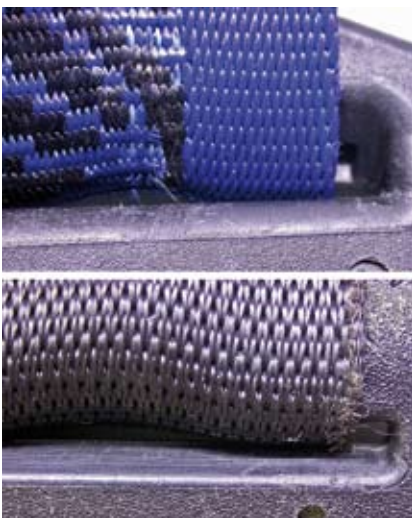
BILD 4: Schlosszungen von zwei Sicherheitsgurten eines Überschlagssimulators nach jeweils zirka 7000 Einsätzen
FIGURE 4: Lock tongues of two seat belts of a rollover simulator after approximately 7,000 applications each

BILD 4 zeigt die Schlosszungen der verwendeten Sicherheitsgurte, mit denen jeweils etwa 7.000 Einsätze gefahren wurden. Hier sind dezente Riefen festzustellen, die noch unterhalb der Kategorie leicht anzusiedeln sind. Auffallend sind weiterhin die leichten Glanzfelder auf dem Gurtband und einige Faltungen, **BILD 5**. Im Bereich der oberen Umlenkpunkte sind keinerlei Riefen auszumachen, **BILD 6**.

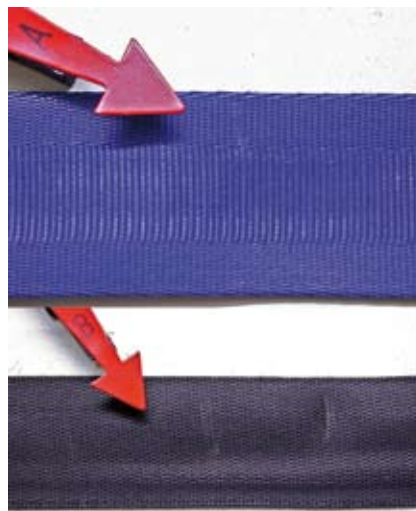
BILD 5: Gurtbänder von zwei Sicherheitsgurten eines Überschlagssimulators nach jeweils zirka 7000 Einsätzen
FIGURE 5: Straps of two seat belts of a rollover simulator after approximately 7,000 applications each

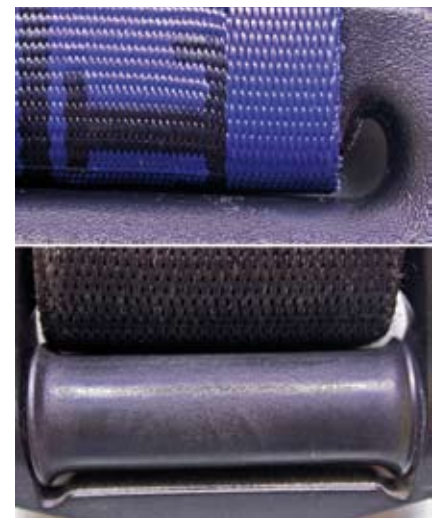
BILD 6: Obere Umlenkpunkte von zwei Sicherheitsgurten eines Überschlagssimulators nach jeweils zirka 7000 Einsätzen
FIGURE 6: Upper deviation points of two seat belts of a rollover simulator after approximately 7,000 applications each

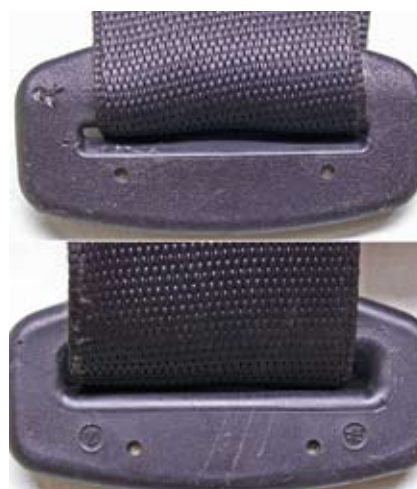
Die **BILDER 9 UND 10** zeigen einen Gurt, der im Rahmen der regelmäßigen Wartung ausgetauscht wurde. Am oberen Umlenkpunkt sind keinerlei Riefen erkennbar. Auch ist die Ausprägung der Riefen an der Umlenkung der Schlosszunge ähnlich wie bei dem Gurt des bereits vorgestellten VW Fox.

BILD 9: Schlosszungenumlenkpunkt eines Lkw-Gurtschlittens nach zirka 3000 Versuchen
FIGURE 9: Lock tongue deviation point of a truck seat belt sled after approximately 3,000 tests

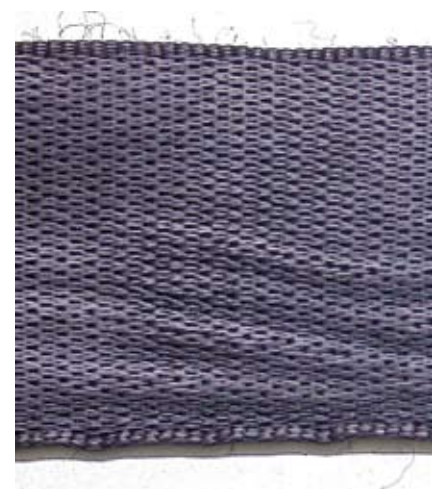
Erwähnenswert ist zum einen das dezente Glanzfeld und zum anderen die leichte Faltung des Gurtbandes. Diese Spuren können aber auch ohne eine Kollision auftreten, wie die Gurte des Überschlagsimulators deutlich machen. Mit dem Versuchsschlitten-Gurt wurden zirka 3000 Einsätze mit einem delta v von etwa 10 bis 11 km/h gefahren. Es ist insgesamt festzustellen, dass bei einer frontal wirkenden Geschwindigkeitsänderung von etwa 10 km/h eine Untersuchung des Sicherheitsgurtes auf Belastungsspuren nicht sinnvoll ist, da die Belastungsspuren nicht von denen, zu unterscheiden sind die im normalen Gebrauch entstehen.

BILD 10: Gurtband Sicherheitsgurt Lkw-Gurtschlittens nach zirka 3000 Versuchen
FIGURE 10: Seat belt strap of a truck seat belt testing sled after approximately 3,000 tests

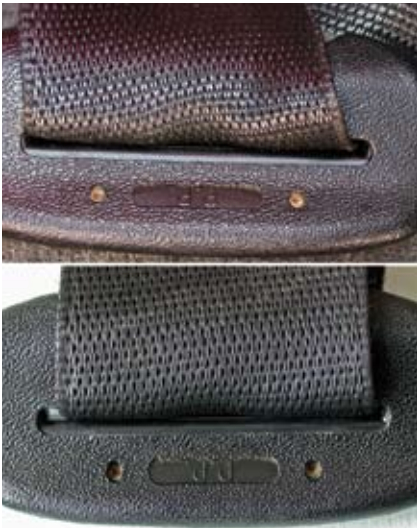
BILD 11: Schlosszungenumlenkpunkt Opel Astra, oben vor und unten nach frontalem Wandanprall (delta v zirka 21 km/h)

wurde. Auf dem Fahrersitz befand sich ein Hybrid-II-Dummy (m = 72 kg), der ordnungsgemäß angegurtet war. Die frontal wirkende kollisionsbedingte Geschwindigkeitsänderung lag bei zirka 21 km/h. Vor dem Anprall wurde der Gurt eingehend untersucht. Zu erkennen waren Gebrauchsspuren an der Umlenkung der Gurtzunge und ein leichtes Glanzfeld auf dem Gurtband. Am oberen Umlenkpunkt waren keine Riefen erkennbar.

Nach dem Anprall waren weder am Gurtband noch an den Umlenkpunkten eindeutige Spuren auszumachen. Es ist demzufolge festzustellen, dass auch bei dieser Belastungshöhe Spuren am Sicherheitsgurt noch nicht zwingend auftreten müssen.

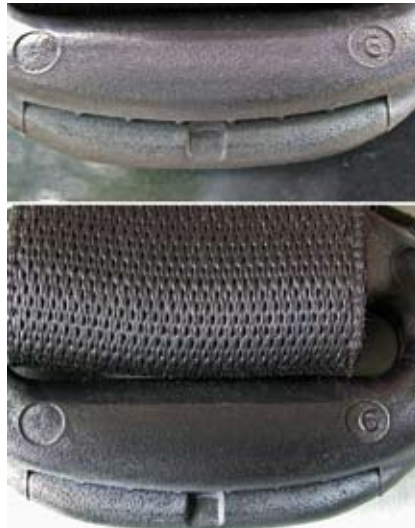
BILD 12: Oberer Umlenkpunkt Opel Astra, oben vor und unten nach frontalem Wandanprall (delta v zirka 21 km/h)

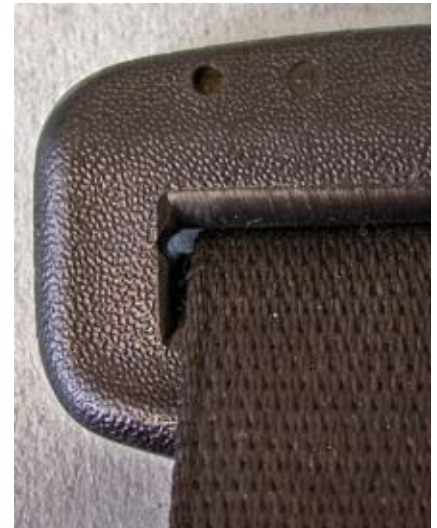
BILD 13: Riefen Schlosszungenumlenkung Opel Kadett E (delta v zirka 26 km/h)

brid-II-Dummy (m = 75 kg). Die **BILDER 13 UND 14** verdeutlichen, dass bei einer solchen Geschwindigkeitsänderung bereits Belastungsspuren entstehen können, die sich von den Alltagsspuren unterscheiden. An der Umlenkung der Schlosszunge entstanden Riefen, die nicht mehr als Gebrauchsspuren einzustufen sind. Damit verbunden sind leichte Anschmelzungen des Gurtbandes in diesem Bereich. Weiterhin waren Klemmspuren auszumachen, die durch eine Verdrillung der oberen Gurtbandumlenkung hervorgerufen wurden, **BILD 15**. Dieser Versuch macht deutlich, dass ab einer frontal einwirkenden Geschwindigkeitsänderung von 25 km/h eine Gurtuntersuchung sinnvoll ist.

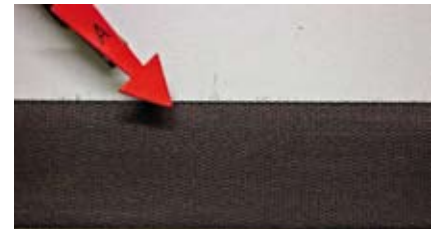
BILD 14: Anschmelzungen Gurtband im Bereich der Schlosszungenumlenkung Opel Kadett E (delta v zirka 26 km/h)

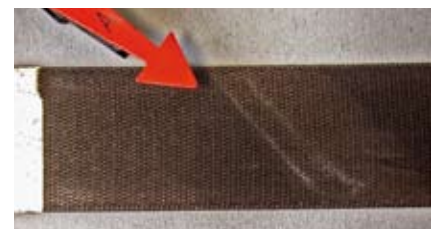
BILD 15: Klemmspuren Gurtband im Bereich der oberen Gurtbandumlenkung Opel Kadett E (delta v zirka 26 km/h)

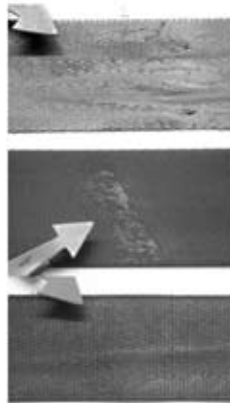
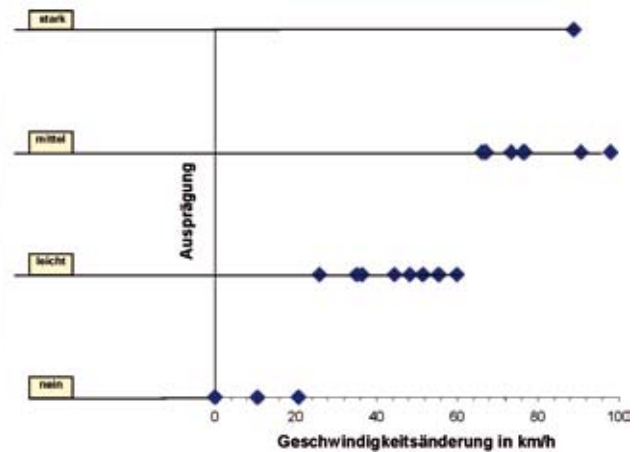
Bei Geschwindigkeitsänderungen von mehr als 25 km/h ist zu beobachten, dass in dem Bereich, in dem das Gurtband durch die Schlosszunge umgelenkt wird, leichte Materialanschmelzungen auftreten können, BILD 16.

BILD 16: Anschmelzungen am Gurtband in Abhängigkeit von der Geschwindigkeitsänderung
 FIGURE 16: Fusion melting of seat belt strap as a function of the change in speed

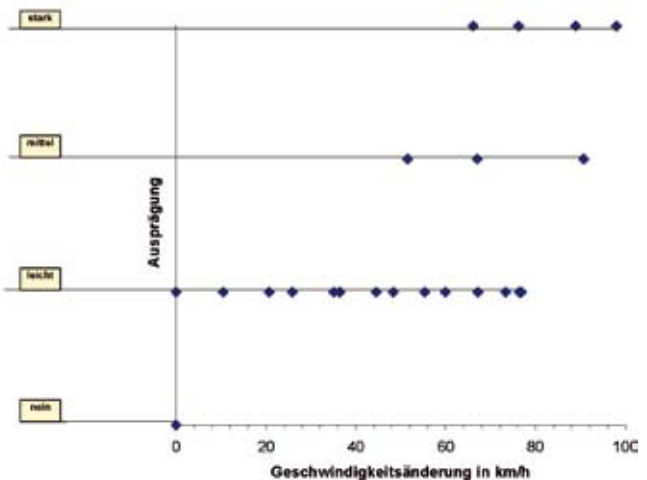
Bereits ohne eine Belastung können auf dem Gurtband glänzende Felder ausgemacht werden, die nicht mit Anschmelzungen des Gurtbandmaterials zu verwechseln sind, BILD 17. Aufgrund der Lage ist davon auszugehen, dass diese Felder durch den Kontakt der Kleidung des Insassen beziehungsweise des Dummys mit dem Gurtband entstehen. Zur Entstehung eines leichten Glanzfeldes reicht der normale Gebrauch aus. Starke Glanzfelder zeichnen sich dadurch aus, dass in diesen Bereichen auch Faserspuren der Kleidung des Insassen mit dem bloßen Auge ausgemacht werden können.

BILD 17: Glanzfelder auf Gurtband in Abhängigkeit von der Geschwindigkeitsänderung
 FIGURE 17: Buffed areas on the seat belt strap as a function of the change in speed

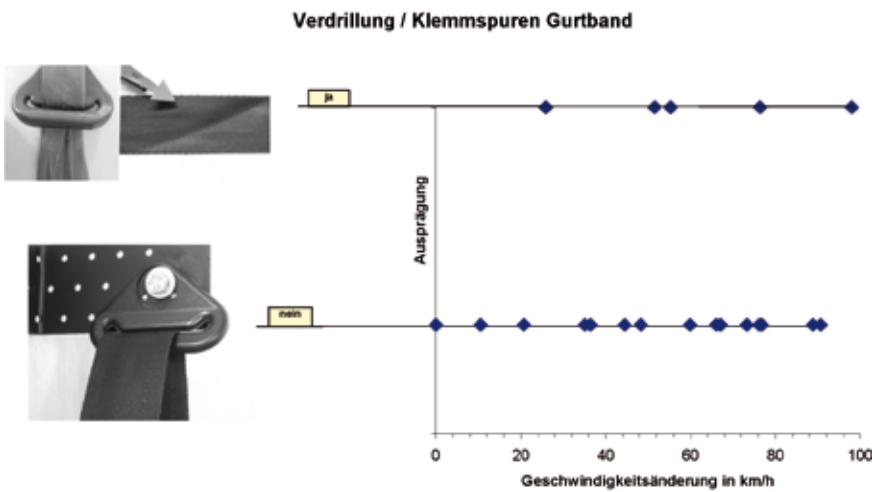
Schon bei einer Geschwindigkeitsänderung von gut 25 km/h war eine Verdrillung des Gurtbandes in Höhe des oberen Umlenkpunktes zu beobachten. Diese zeichnet sich am Gurtband durch eine eindeutige Klemmspur ab. BILD 18 macht deutlich, dass derartige Spuren auch bei hohen Geschwindigkeitsänderungen jedoch nicht zwingend vorhanden sein müssen.

BILD 18: Verdrillung / Klemmspuren Gurtband in Abhängigkeit von der Geschwindigkeitsänderung
 FIGURE 18: Twisting / jamming marks on the seat belt strap as a function of the change in speed

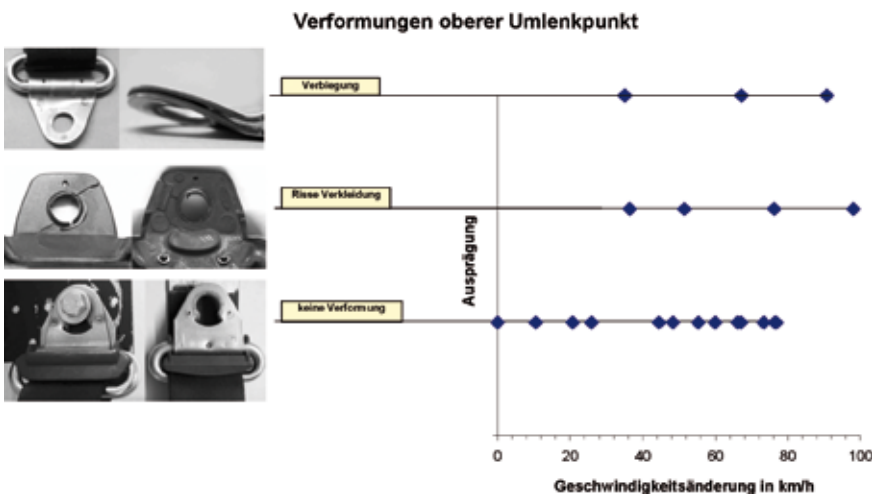
Bei kunststoffummantelten Umlenkungen können bereits bei Geschwindigkeitsänderungen um 40 km/h Risse des Kunststoffes ausgemacht werden. Ohne Kunststoffummantelung kann

es ebenfalls bei einer Geschwindigkeitsänderung um 40 km/h zu einer Verformung kommen, BILD 19. Diese Spuren müssen jedoch nicht zwingend auftreten.

BILD 19: Verformung oberer Umlenkpunkt in Abhängigkeit von der Geschwindigkeitsänderung
 FIGURE 19: Distortion of the upper deviation point as a function of the change in speed

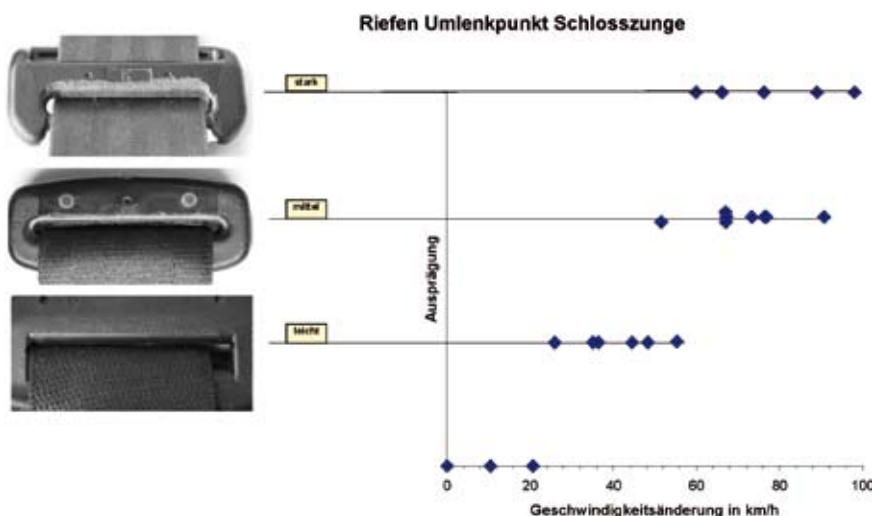
Leichte Riefen, die nicht mehr als Gebrauchsspuren einzustufen sind, können ab einer Geschwindigkeitsän-

derung von etwa 25 km/h beobachtet werden. Unterhalb dieser Belastungsintensität sind dezentere Spuren erkennbar, die auch bereits im normalen Gebrauch nach kurzer Zeit auftreten können. BILD 20 zeigt, dass der Zustand der Umlenkung an der Gurtzunge gute Hinweise auf die Gurtbenutzung liefert, da eine eindeutige Abhängigkeit zwischen Belastungsintensität und Spurausprägung zu verzeichnen ist.

BILD 20: Riefenbildung Umlenkung Schlosszunge in Abhängigkeit von der Geschwindigkeitsänderung
 FIGURE 20: Score marks in the lock tongue deviation point as a function of the change in speed

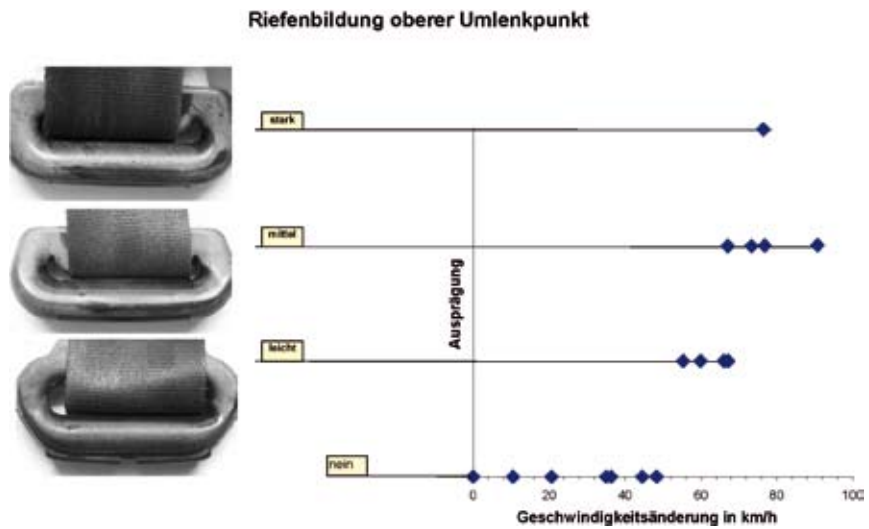
Am oberen Umlenkpunkt waren auch bei deutlich höheren Geschwindigkeitsänderungen noch keine Riefen auszumachen, BILD 21. Eindeutige Spuren sind in diesem Bereich erst ab Geschwindigkeitsänderungen von mehr als 50 km/h zu erwarten. Nach [9] wirken am oberen Umlenkpunkt, das heißt in Höhe der Schulter, deutlich höhere als im Bereich der Schlosszunge. Dennoch kommt es im oberen Bereich erst bei deutlich höheren Geschwindigkeitsänderungen zu Riefen im Kunststoff. Die Ursache ist nach derzeitigem Kenntnisstand darin zu suchen, dass in der Schlosszungenumlenkung aufgrund der kleineren Auflagefläche in Verbindung mit dem größeren Umschlingungswinkel eine deutlich höhere Flächenpressung wirkt als in der relativ rundlich gestalteten oberen Kunststoffumlenkung.

BILD 21: Riefenbildung obere Umlenkung in Abhängigkeit von der Geschwindigkeitsänderung
FIGURE 21: Score marks in the upper deviation point as a function of the change in speed

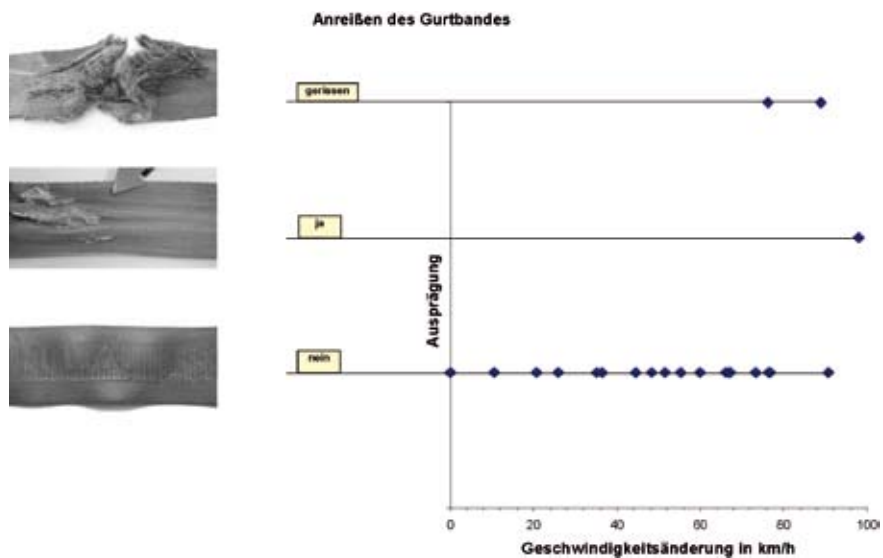
In zwei Versuchen kam es dazu, dass das Gurtband infolge Belastung zerriss, BILD 22. Zudem war bei einer Geschwindigkeitsänderung von knapp 100 km/h zu beobachten, dass das Gurtmaterial bis an die Grenze der Belastbarkeit beansprucht wurde, mittleres Foto in Bild 22. Dort sind einzelne Fasern bereits zerrissen. Die Struktur des Gurtbandes löst sich förmlich auf.

BILD 22: Anreißen des Gurtbandes in Abhängigkeit von der Geschwindigkeitsänderung
FIGURE 22: Tear marks in the seat belt strap as a function of the change in speed
