# Hochgeschwindigkeitsfußgängerkollision und Verifizierung der Pkw-Kollisionsgeschwindigkeit bei Fußgängerunfällen anhand von Biofidel-Dummy-Verletzungen

Von Annika Kortmann und Tim Hoger\*

## 2 Ergänzung der Crashserie VW Polo gegen Biofidel-Dummy im Hochgeschwindigkeitsbereich

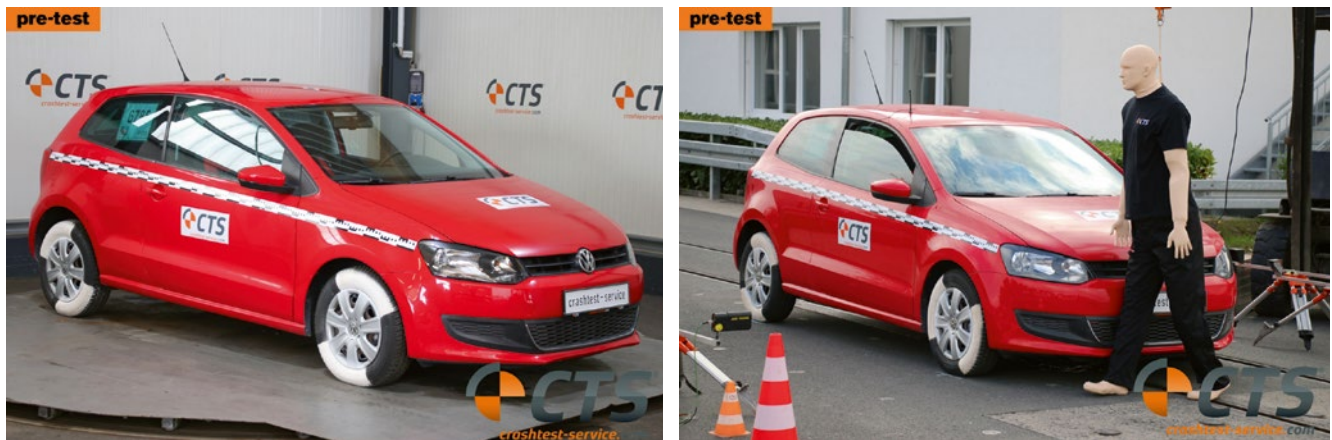
es möglich zu überprüfen, ob bei hohen Kollisionsgeschwindigkeiten die nach Appel et. al. [2] postulierten Zerreißungen zwischen den Beinen und dem Torso auch beim Biofidel-Dummy auftreten. Entsprechend der vorherigen Crashserie wurde der Dummy beim Hochgeschwindigkeitsversuch seitlich angefahren. Der Auftreffpunkt am Pkw befand sich mittig der Haube, **BILD 1**.

**BILD 1:** Crashfahrzeug VW Polo 6R (links) und Anstoßsituation mit Biofidel-Dummy (rechts) für den Hochgeschwindigkeitsversuch mit  $v = 109 \text{ km/h}$   
**FIGURE 1:** Crash vehicle VW Polo 6R (left) and impact situation with Biofidel dummy (right) for the high-speed test with  $v = 109 \text{ km/h}$

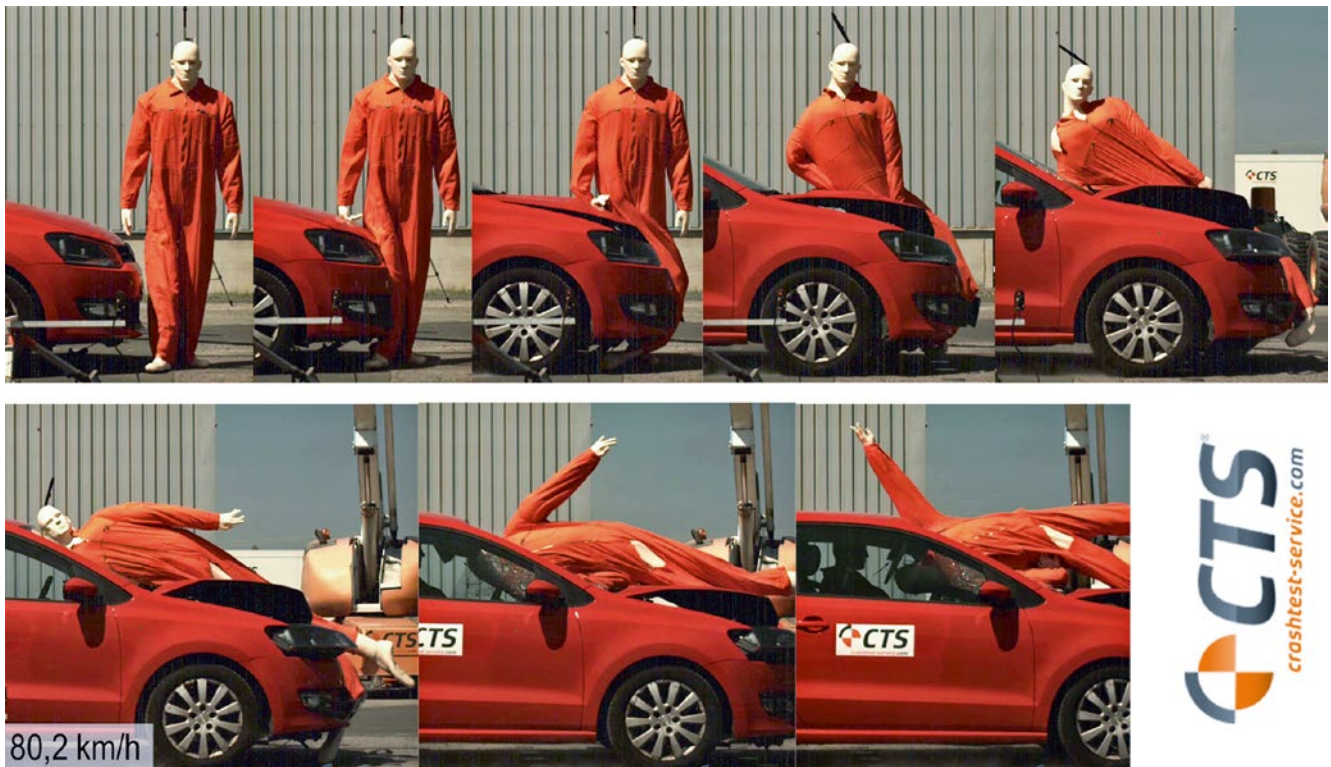
Bekannt ist die Abrollbewegung eines Fußgängers bei einer Kollision mit einem Pkw, wie diese in der Seitenansicht in **BILD 2** in Einzelbildern dargestellt ist. Der Crashversuch zeigt einen Biofidel-Dummy, der seitlich mit einer Geschwindigkeit von 80 km/h angefahren

ren wurde. Die Abrollbewegung des Dummys beginnt, wenn der Dummy sich mit der Hüfte etwa mittig zwischen Pkw-Front und Frontscheibenunterkante befindet. Es kommt zur typischen seitlichen Scherbewegung des Kopfes Richtung Frontscheibe.

**BILD 2:** Bewegungsablauf und Abrollverhalten des Biofidel-Dummys bei  $v = 80 \text{ km/h}$   
**FIGURE 2:** Motion sequence and rolling behaviour of the Biofidel dummy at  $v = 80 \text{ km/h}$

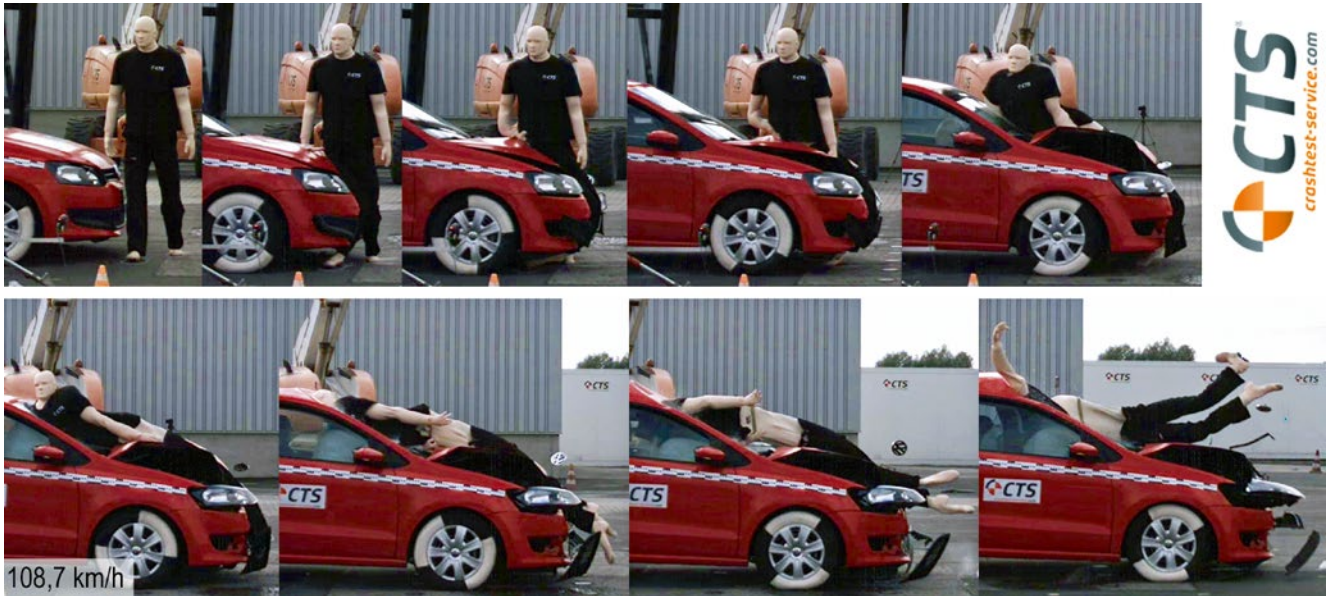
**BILD 3:** Bewegungsablauf des Biofidel-Dummys bei  $v = 109 \text{ km/h}$

lisionsgeschwindigkeit von  $109 \text{ km/h}$  dargestellt. In der oberen Reihe der Bilderserie ist deutlich zu erkennen, dass das typische Abrollverhalten des Fußgängers aufgrund der Massenträgheit des Dummys und der hohen Kollisionsgeschwindigkeit des Pkw zunächst ausbleibt.

Nach dem Unterziehen der Füße bleibt der Oberkörper während der ersten Kollisionsphase annähernd aufrecht, bis die Hüfte des Dummys fast die Frontscheibe berührt. Erst danach kippt der Oberkörper auf die Frontscheibe zu, wodurch der Kopfanprall

hauptsächlich auf dem Dach des Pkw erfolgt. Das Dach wird massiv verformt und der Dummy dringt mit Kopf und Oberkörper in den Fahrgastinnenraum ein. Während der Kollisionsphase kommt es zu einer starken Rumpfdehnung beim Dummy, die besonders in der unteren Bildreihe des Bewegungsablaufs deutlich wird.

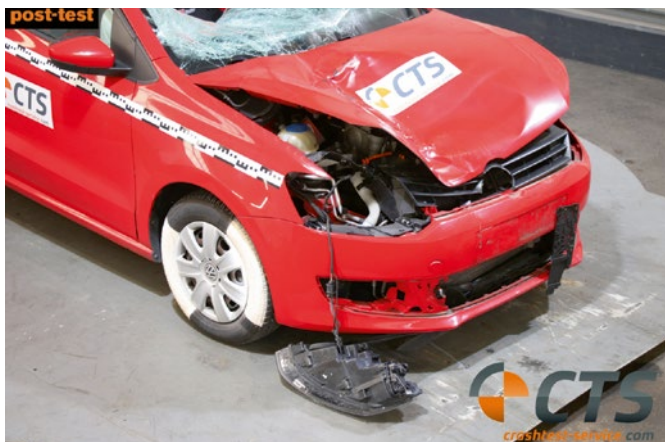
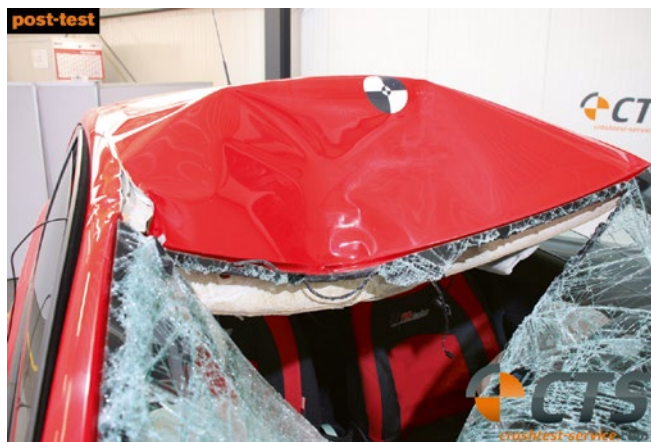
zweier Bilder in **BILD 4** wiedergegeben. Im linken Bild ist der Hüftanprall des Dummys zu erkennen, der knapp vor der Unterkante der Frontscheibe endet. Bis zu diesem Zeitpunkt war der Oberkörper des Dummys noch weniger als  $5^\circ$  gekippt, also noch annähernd aufrecht.

Die Stoßfängerverkleidung im Frontbereich scheint zunächst bis auf die fehlenden Ziergitter und Beleuchtungseinheiten weitestgehend unbeschädigt. Der Kopfanprall auf dem Dach kann durch die tiefe Verformung im rechten Bild nachvollzogen werden.

**BILD 4:** Motorhauben- und Dachbeschädigung am VW Polo bei  $v = 109 \text{ km/h}$

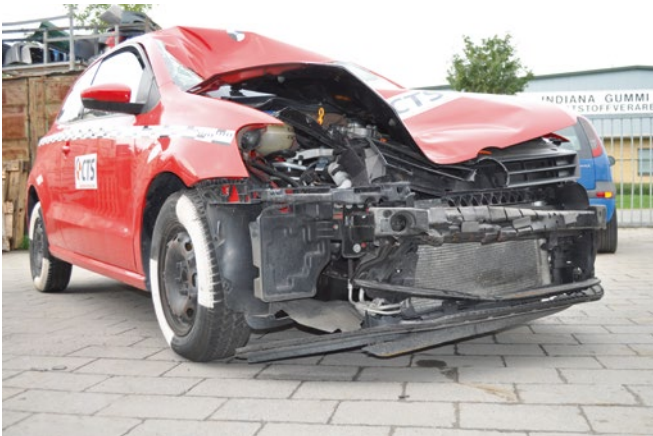
Nach Demontage der Stoßfängerverkleidung wird die tiefe Eindringung in den Querträgerbereich des Fahrzeugs deutlich, siehe **BILD 5**. Der untere Querträger, der das Unterziehen der Füße des Dummys unterbinden soll, wurde (in Fahrtrichtung) auf der rechten Fahrzeugseite bis zum Kühler nach innen umgebogen. Die linke Seite des unteren Querträgers ist noch vollständig intakt, **BILD 6**.

**BILD 5:** Schaden am VW Polo nach Demontage der Stoßfängerverkleidung

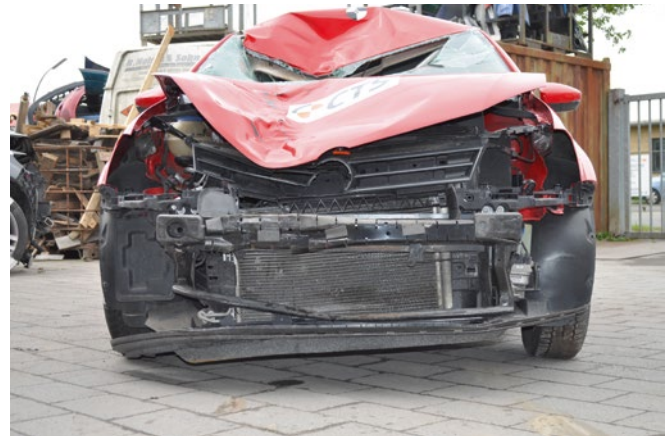
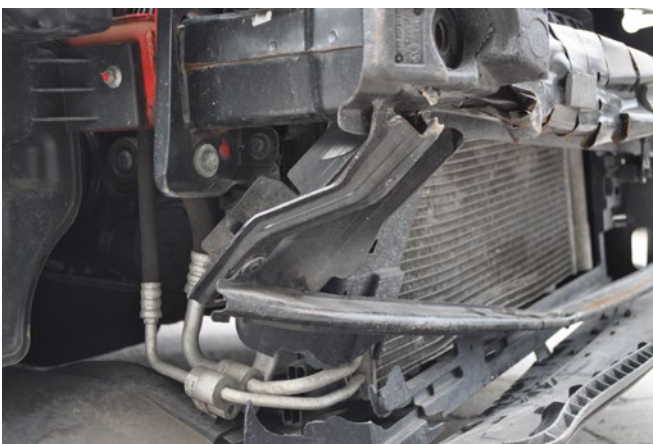
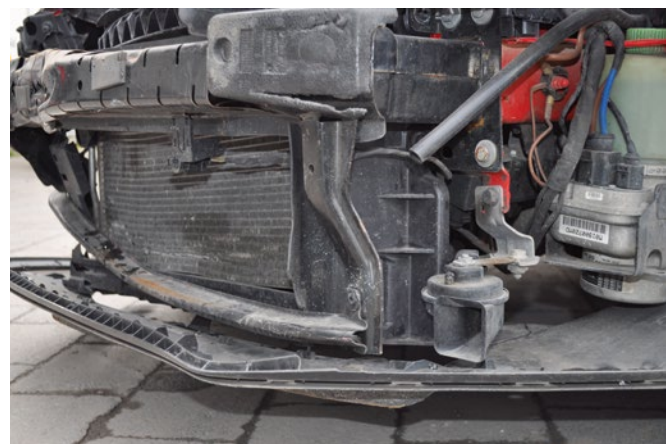
Die genaue Standposition des Dummys beim Erstkontakt kann auch durch die Verformung des oberen Querträgers im Frontbereich abgelesen werden. Die Demontage der Frontstoßfängerverkleidung ist somit unerlässlich, um die genaue Anstoßkonfiguration zu identifizieren. Das **BILD 7** zeigt die entstandenen Schäden am VW Polo

**BILD 6:** Seitenabhängige Verformung des Bügels gegen das Unterziehen der Füße

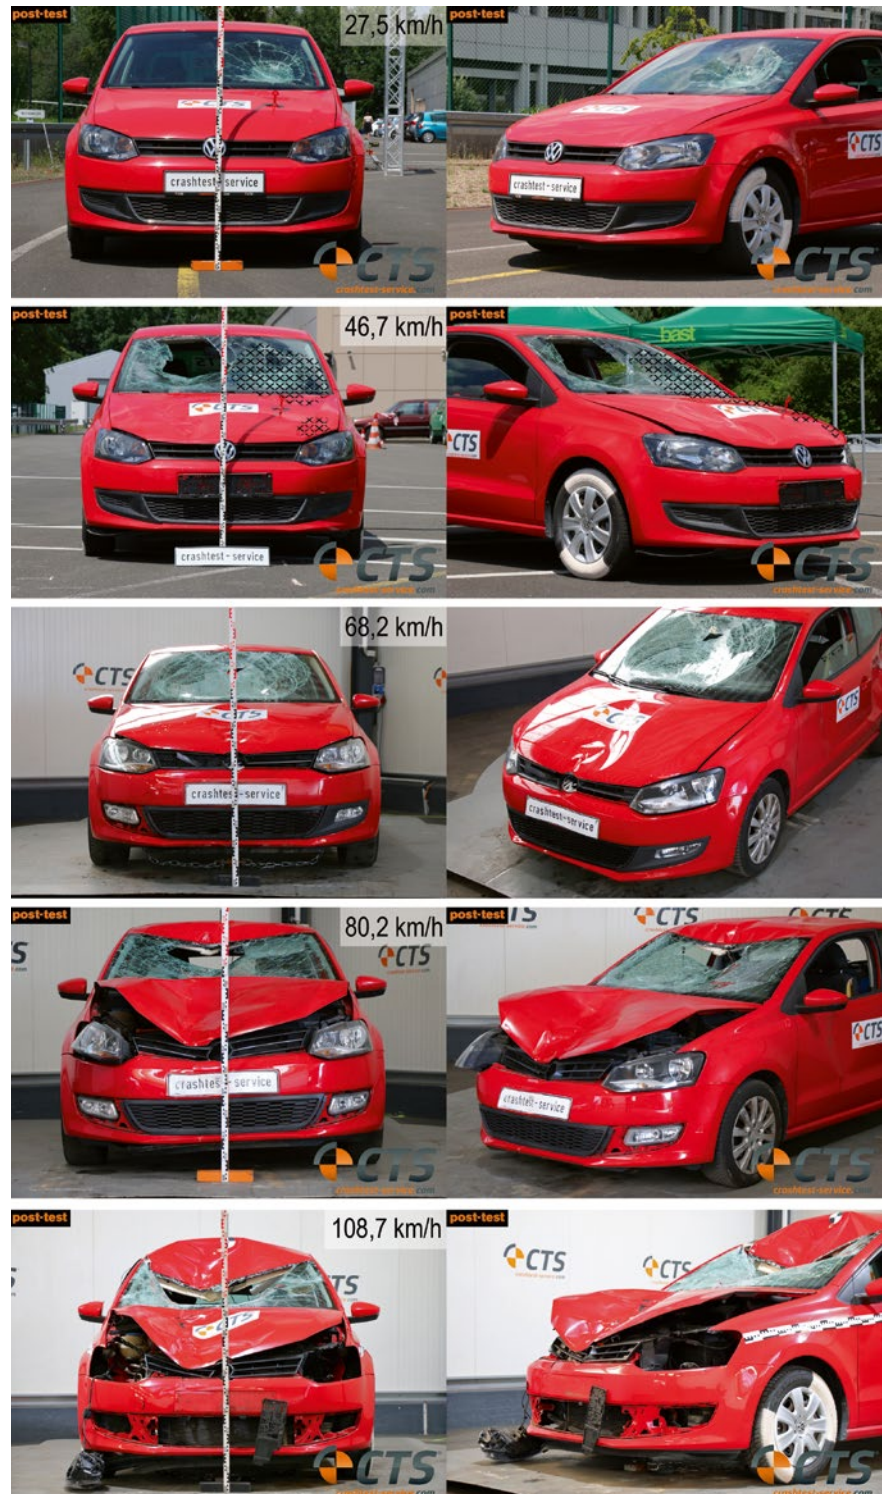
der vorherigen Crashserie bei zunehmender Kollisionsgeschwindigkeit im Bereich zwischen 28 und 80 km/h, der nun um den Hochgeschwindigkeitsversuch mit 108,7 km/h ergänzt wurde.

Durch die größtenteils elastische Verformung der Stoßfängerverkleidung lösten sich beim Hochgeschwindigkeitsversuch die Ziergitter und Beleuchtungseinheiten an der Fahrzeugfront. Durch die höhere Geschwindigkeit kommt es zu einer deutlich intensiveren Verformung der Motorhaube, zu einer Durchstoßung der Frontscheibe und einer Stauchung des Daches.

Wie zuvor thematisiert wurde, ist bei niedrigeren Geschwindigkeiten von etwa 30 bis 50 km/h kein Schadeneintrag an der Stoßfängerverkleidung zu erkennen.

**BILD 7:** Veränderung des Schadenbilds (Anprall gegen Biofidel) am VW Polo 6R bei steigender Kollisionsgeschwindigkeit von 27,5 bis 108,7 km/h in der Front- und Seitenansicht

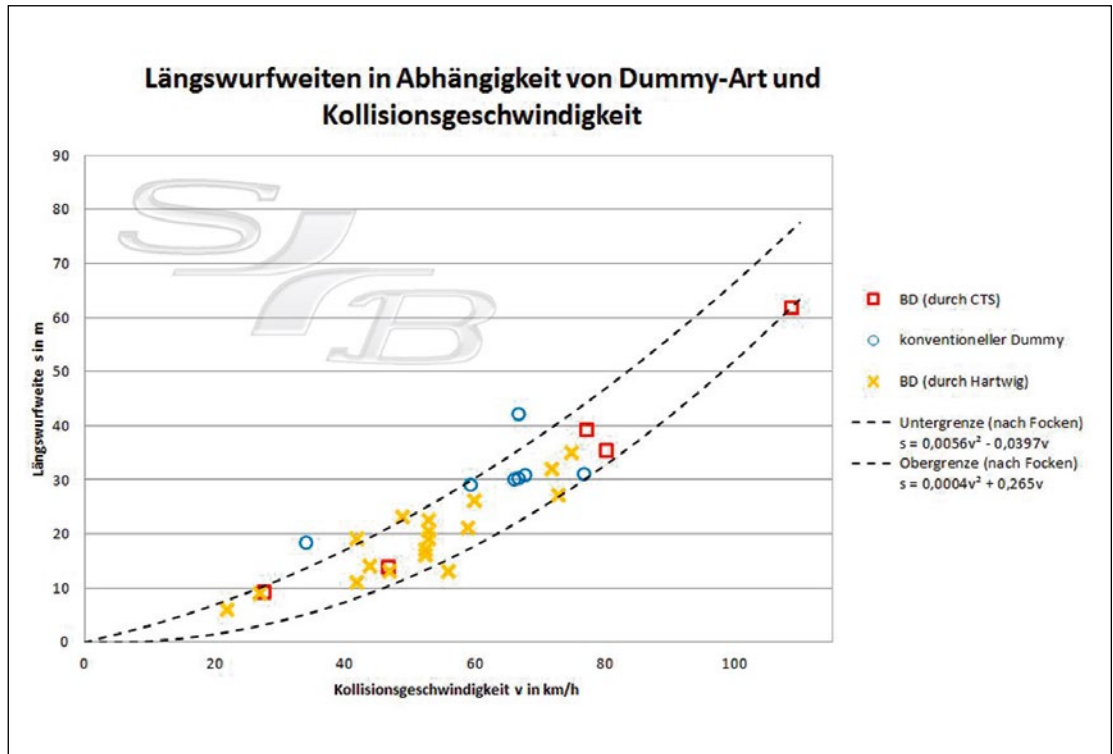
Beim Hochgeschwindigkeitsversuch wurde eine Wurfweite des Biofidel-Dummys von 62 m in Längsrichtung und 3,1 m in Querrichtung erreicht. Entsprechend **BILD 8** wurde das Wurfweitendiagramm aus [1] um den Hochgeschwindigkeitsversuch ergänzt.

Der durch Focken bestimmte Wurfweitenbereich [4] in Abhängigkeit von der Kollisionsgeschwindigkeit hat auch für hohe Kollisionsgeschwindigkeiten weiterhin seine Gültigkeit. Der durchgeführte Versuch mit einer Kollisionsgeschwindigkeit von rund 109 km/h liegt im unteren durch Focken angegebenen Wurfweitenbereich. Ob die untere Grenze hierbei nur durch die

**BILD 8:** Diagramm mit Längswurfweiten der verschiedenen Dummy-Arten in Abhängigkeit von der Kollisionsgeschwindigkeit – Trendlinie nach Focken [4]

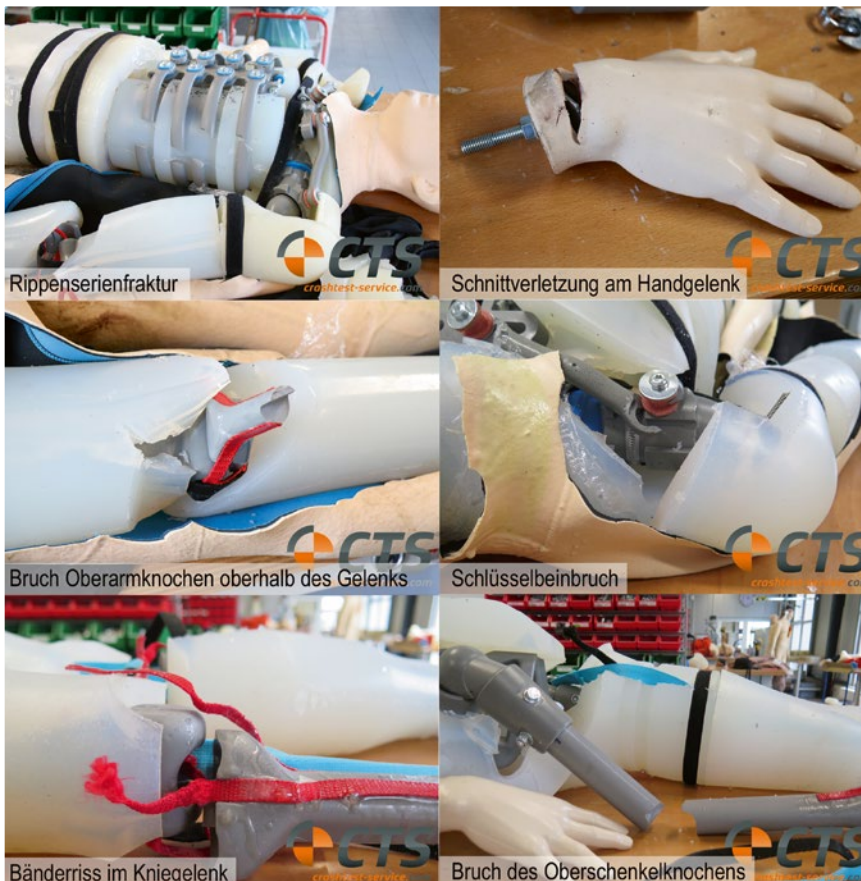
**BILD 9:** Untersuchung eines Biofidel-Dummys

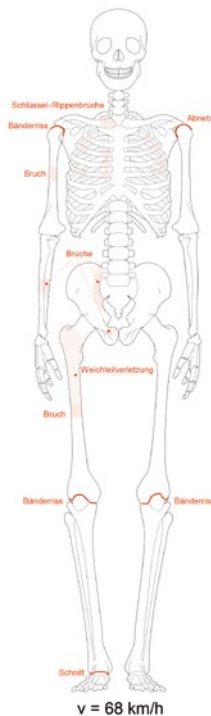
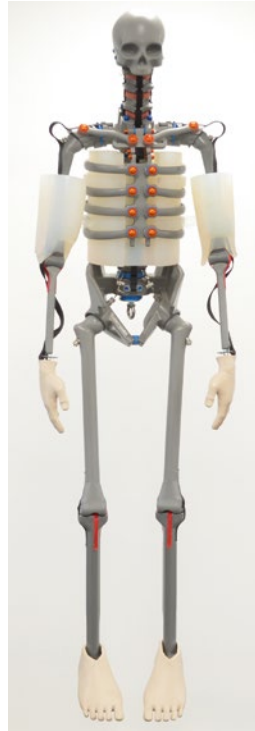
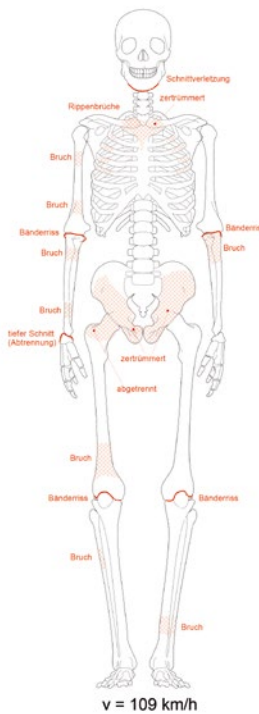
Die am Dummy festgestellten Beschädigungen wurden entsprechend **BILD 10** in die Zeichnung eines menschlichen Skeletts übertragen. Vermerkt wurden Schnitte, Brüche und Bänderrisse. Der Zeichnung des Skeletts wurde der aktuelle Aufbau des Biofidel-Dummys gegenübergestellt (Bild 10

Mitte). Bei einer Kollisionsgeschwindigkeit von rund 70 km/h (Bild 10 links) wurden im Wesentlichen mehr-

fache Rippenbrüche, ein Beckenbruch, Oberschenkel- und Armbrüche auf der Anstoßseite und zahlreiche Bänderrisse

beim Dummy festgestellt. Durch eine Erhöhung der Kollisionsgeschwindigkeit des Pkw auf 109 km/h traten am Dummy Mehrfachbrüche desselben Knochens auf (Bild 10 rechts). Zusätzlich konnte eine Zertrümmerung des Hüftknochens und ein Herausreißen der Oberschenkelknochen aus der Hüftschale verzeichnet werden. Im Handbereich lag ein derart tiefer Einschnitt vor, dass es im Realunfall zu einer Abtrennung der rechten Hand hätte kommen können.

**BILD 10:** Verletzungsbild des Biofidel-Dummys bei einer Kollisionsgeschwindigkeit von 68 km/h (links) und 109 km/h (rechts) – Bauweise des aktuellen Biofidel-Dummys (Mitte)

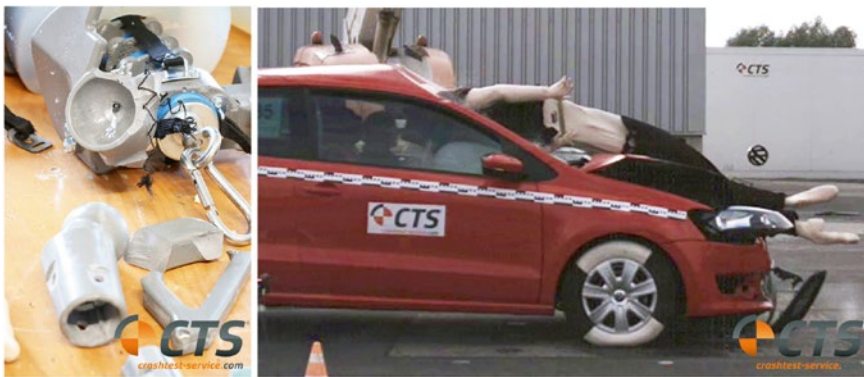
Analysiert man den Bewegungsablauf des Biofidel-Dummys bei einer Kollisionsgeschwindigkeit von rund 109 km/h in Bezug auf die massiven Schäden an der Hüfte und den Oberschenkeln, so wird anhand von **BILD 11** deutlich, dass es im Hüftbereich des Dummys zu einer extremen Längung zwischen dem Torso und den Beinen kommt. Durch die hohe Elastizität der Dummyhaut wird der Oberkörper jedoch nicht von den Beinen getrennt, obwohl der Hüftknochen zertrümmert wurde und die Oberschenkelknochen sich nicht mehr im Hüftgelenk befinden. Übertragen auf Realunfälle ist davon auszugehen, dass es bei gleichgelagerten Verlet-

**BILD 11:** Massive Hüftschädigung (links) und starke Dummy-Längung im Kollisionsverlauf (rechts)

zungen zu einer Abtrennung der Beine während der Kollision gekommen wäre. In diesem Bereich besteht somit noch Entwicklungsbedarf, sodass es auch beim Dummy zu einer Zerreißung kommen kann.

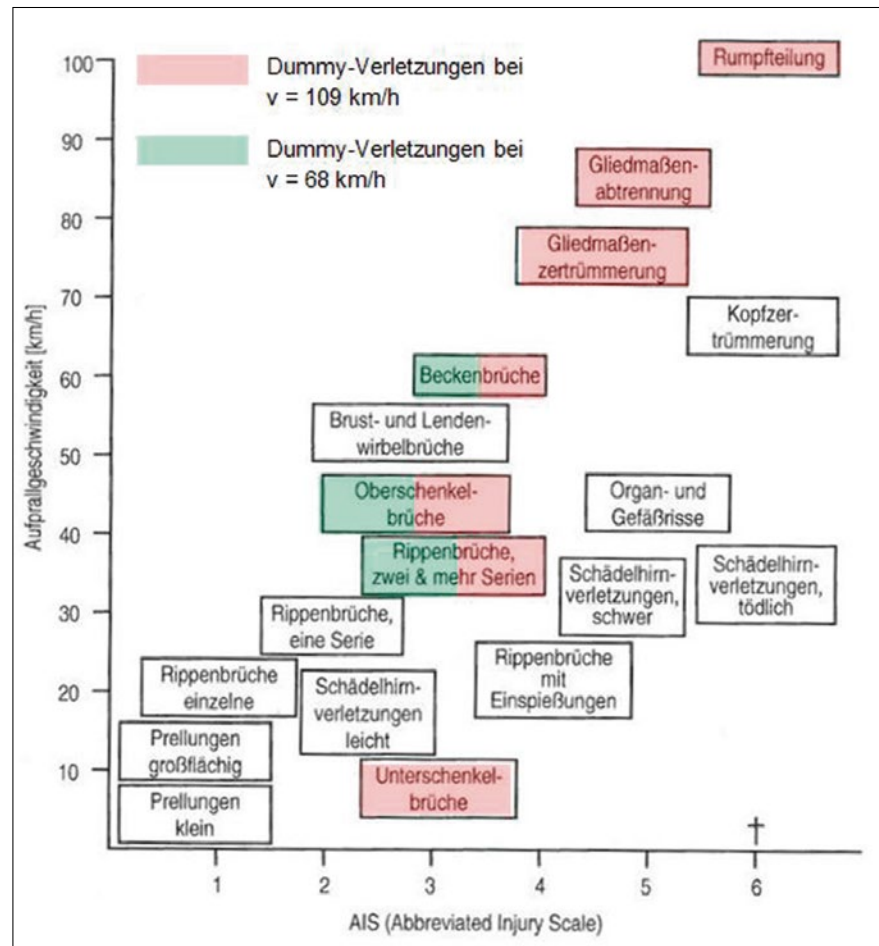
schen bei ähnlichen Kollisionsgeschwindigkeiten entsprechen, kann durch Vergleich des Diagramms nach Appel et. al. [2] überprüft werden (BILD 12), das den Zusammenhang zwischen Aufprallgeschwindigkeit und Verletzungsgrad eines Fußgängers beschreibt. Zur Übersicht wurden die festgestellten Verletzungen der Dummies für eine Kollisionsgeschwindigkeit von 68 km/h in Grün und für 109 km/h in Rot im Diagramm nach Appel et. al. ergänzt.

Die Auswertung zeigt, dass das Verletzungsbild eines Fußgängers im Realunfall in guter Näherung durch einen Biofidel-Dummy nachgestellt werden kann. Rippen-, Oberschenkel- und Beckenbrüche konnten im Geschwindigkeitsbereich um 70 km/h am Dummy festgestellt werden. Eine wahrscheinliche Rumpfteilung konnte im Aufprallbereich um 110 km/h durch die Analyse der massiv geschädigten Knochen im Beckenbereich des Dummys geschlossen werden. Verletzungen des Schädels lagen am Biofidel-Dummy bisher nicht vor und werden aufgrund der Struktur auch (bisher) nicht erwartet.

**BILD 12:** Zusammenhang zwischen Aufprallgeschwindigkeit und Verletzungsgrad bei Fußgängern nach Appel et. al. [2]
