# Fallbeispiele zu Ursachen und Folgen mangelhafter Ladungssicherung

Von Burkhard Walter\*

Während der Unfallanalytiker früher im Rahmen von Fällen zur Ladungssicherung meist polizeiliche Berechnungen zu überprüfen hatte, muss er sich heute immer mehr mit von Betroffenen eingereichten Berechnungen auseinandersetzen, mit denen diese nachweisen wollen, dass ihre Ladungssicherung ausreichend war. An drei Fallbeispielen zeigt der Autor aus dem Sachverständigenbüro Schimmelpfennig und Becke, wie jeweils mangelhafte Ladungssicherung die Fahrdynamik so negativ beeinflusste, dass es zum Unfall kam.

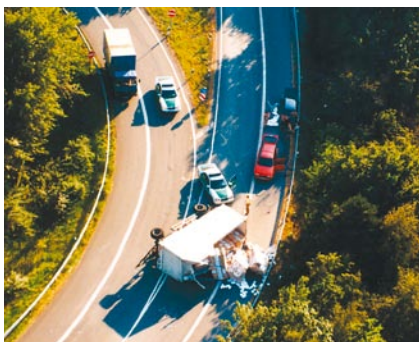
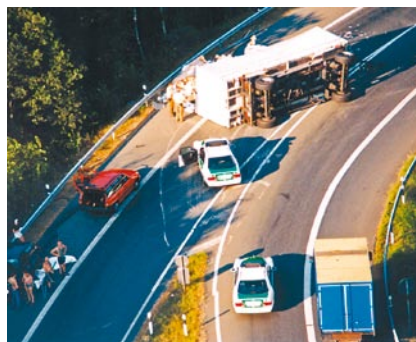
**BILD 1:** Übersichtsfoto Unfallstelle  
**FIGURE 1:** Overview photograph: accident site

**BILD 2:** Übersichtsfoto Unfallstelle  
**FIGURE 2:** Overview photograph: accident site

**BILD 1** und **BILD 2** zeigen Lichtbilder der Unfallstelle, die aus einem Hubschrauber aufgenommen wurden. In Höhe der Autobahnausfahrt stürzte der Lkw-Anhänger mit Wechselbrücke auf die linke Seite und die Ladung rutschte aus dem Dachbereich heraus neben die Fahrbahn. Auf dem Anhänger befanden sich 11 Paletten mit Garnrollen zu je zirka 870 kg.

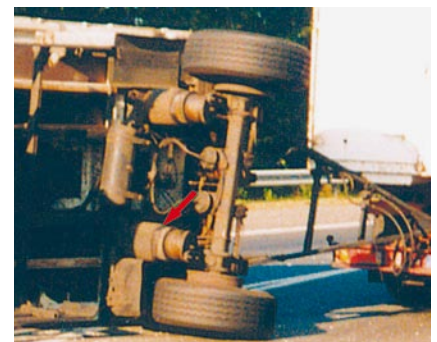
**BILD 3:** Luftballg Anhänger  
**FIGURE 3:** Air bellows on trailer

Als Erklärung für den Unfall wurde vorgetragen, dass der linke Luftbalg der Vorderachse plötzlich geplatzt sei, **BILD 3**. Dieser Vortrag war im weiteren Verlauf jedoch nicht haltbar, sodass die Unfallursache eine andere sein musste.

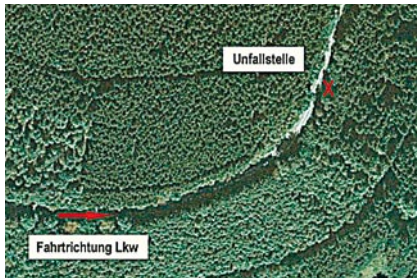
**BILD 4:** Luftbild

BILD 4 zeigt ein Luftbild der Un-fallstelle. Der mit einem Abrollcontai-ner beladene Hakenlift-Lkw geriet aus-gangs einer lang gezogenen Linkskur-ve nach rechts von der Fahrbahn ab, durchschlug eine Leitplanke und stürz-te eine Böschung hinab. In den BILDERN 5 UND 6 ist die durchschlagene Leitplan-ke zu sehen.

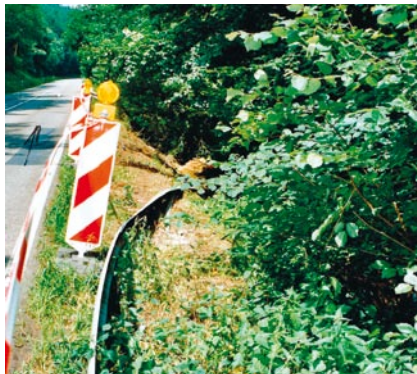
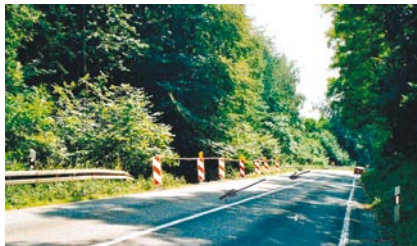
**BILD 5:** Durchgeschlagene Leitplanke  
(Blick in Fahrtrichtung Lkw)

**BILD 6:** Unfallstelle

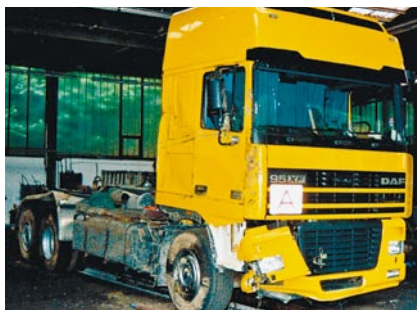
**BILD 7:** Unfallfahrzeug

Die im Bereich der Böschung ste-henden Bäume hielten den Lkw letztendlich auf, BILD 7. Der mit etwa 5 bis 7 t Holz gefüllte Abrollcontainer fiel vom Lkw herunter und das gela-

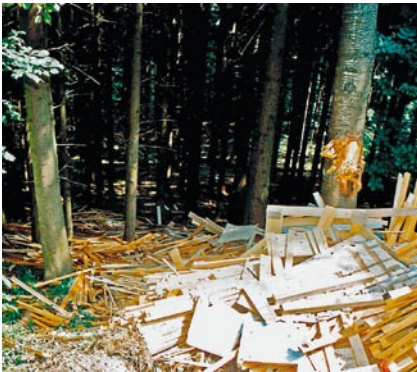
BILD 8: Verlorene Ladung

dene Holz verstreute sich weiträumig, BILD 8.

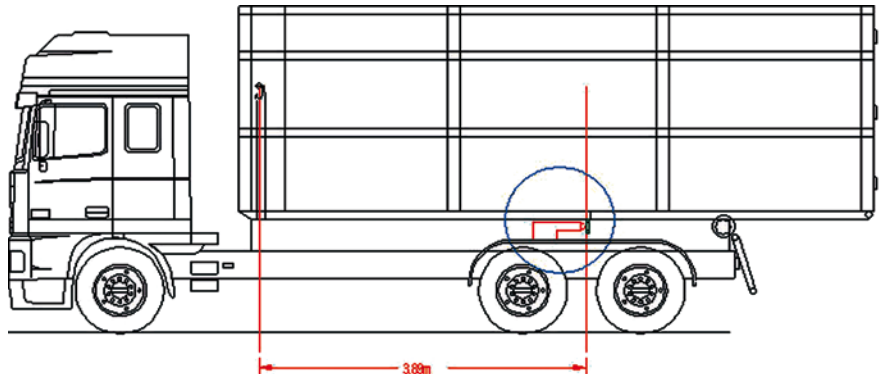
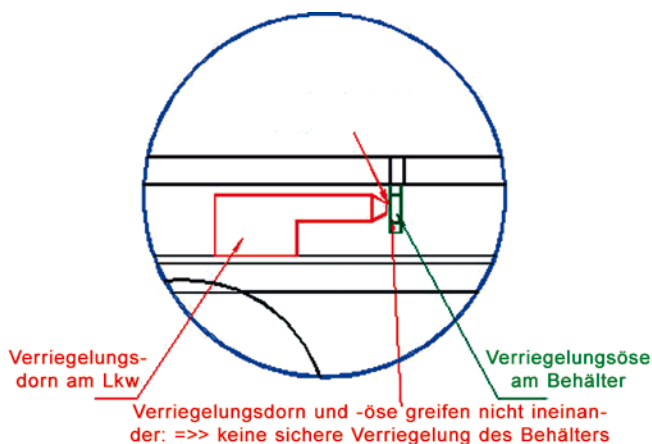
BILD 9: Verriegelungslänge (3,89 m)

Eindeutig war dagegen auch im Nachhinein festzustellen, dass der Lkw eine konstruktive Verriegelungs-länge von 3.765 mm aufwies, sodass Behälter mit einer maximalen Behäl-terlänge von  $l_1 = 6.250$  mm befördert werden durften, wenn diese nach DIN ausgeführt waren. Der zum Un-fallzeitpunkt geladene Container ver-fügte dagegen über eine Verriege-lungslänge von 3.890 mm, die bei der Innenlänge von  $l_1 = 7.000$  mm zudem nicht der DIN entsprach. Dieser Be-hälter hätte unter keinen Umstän-den sicher auf dem Lkw geladen und vor

BILD 10: Verriegelungsdorn (Dorn und Öse greifen nicht ineinander, daher keine sichere Verriegelung des Behälters)

allem verriegelt werden können, **BILD 9 UND BILD 10**.

Damit war eine sichere Verbindung zum Lkw mit den vorhandenen Verriegelungen nicht möglich. Bei ordnungsgemäß funktionierenden Verriegelungskontrollen hätten diese auch nach dem vollständigen Aufziehen des Containers nicht erlöschen beziehungsweise enden dürfen. Im Zweifel hätte der Fahrer sich demzufolge auch selbst durch einen Blick auf die Verriegelungsdorne und -ösen darüber vergewissern können, ob der Behälter ordnungsgemäß verriegelt war. Die Schilderung des Fahrers, nach der in Höhe der Linkskurve der nach außen kippende Container plötzlich zu einem Ausbrechen des Hecks geführt hatte, war technisch problemlos nachvollziehbar.

Aber auch bei der Konstruktion zukünftiger Nutzfahrzeuge sollte der Aspekt der Ladungssicherung ständig präsent sein. Im zweiten hier vorgestellten Beispiel könnte zum Beispiel bereits konstruktiv ausgeschlossen werden, dass ein entsprechender Lkw überhaupt mit nicht eingerastetem Verriegelungsdorn losfahren kann. Im dritten Beispiel könnte zumindest ei-

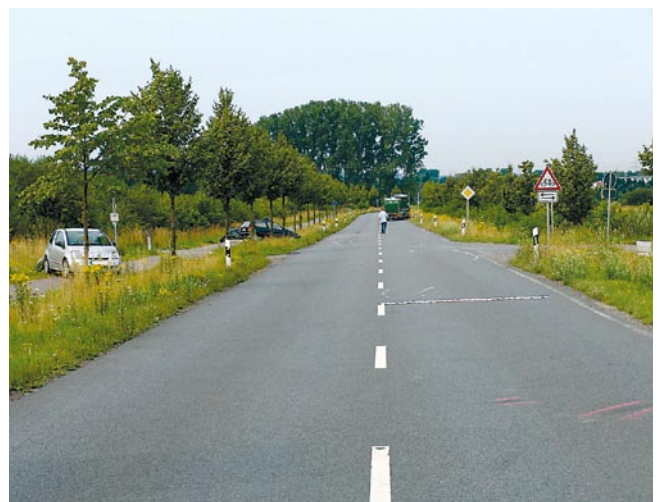
BILD 11: Endstellungen der Fahrzeuge

**BILD 11** zeigt eine Übersichtsaufnahme der Unfallendsituation. Im Bildzentrum ist der Lkw zu erkennen, der rechts auf der eigenen Fahrspur zum Stehen kam. Weiterhin sieht man den etwa 1 m nach links versetzten mitgeführten Anhänger. Links neben der Fahrbahn befindet sich zwischen den Bäumen ein stark beschädigter VW Polo, der dem Lkw-Gespann entgegenkam und mit dem Anhänger kollidierte. Durch diesen Anstoß wurde der VW Polo so stark verdreht, dass die

Front des Pkw in Fahrtrichtung des Lkw weist. In Fahrtrichtung des VW Polo gesehen befindet sich davor der Citroen C2, welcher der VW Polo-Fahrerin vorausfuhr und ebenfalls mit dem Lkw-Anhänger kollidierte.

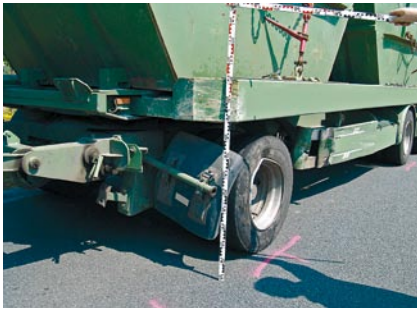
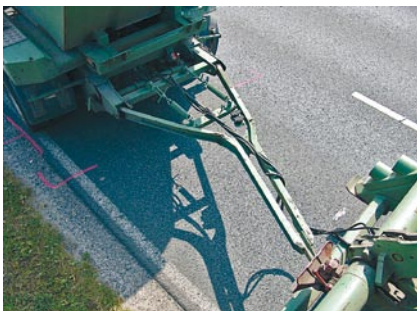
**BILD 12:** Schaden am Lkw-Anhänger  
**FIGURE 12:** Damage to truck's trailer

**BILD 13:** Verformte Deichsel  
**FIGURE 13:** Deformed drawbar

Die Beschädigungen des Lkw-Anhängers gehen aus den **BILDERN 12 UND 13** hervor.

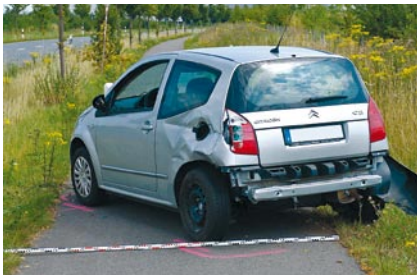
**BILD 14:** Schaden am Citroen C2  
**FIGURE 14:** Damage to Citroen C2

Der Anhänger kollidierte zunächst mit dem in **BILD 14** gezeigten Citroen C2. Die anhand des Spurenbildes rekonstruierte Anstoßsituation geht aus **BILD 15** hervor.

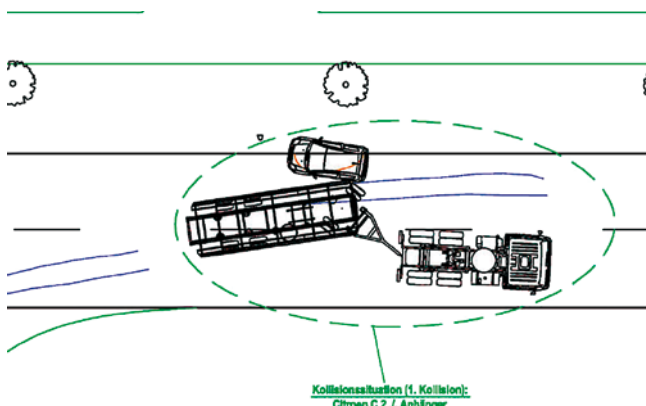
**BILD 15:** Anstoßkonstellation Citroen C2/Lkw  
**FIGURE 15:** Impact constellation Citroen C2/truck

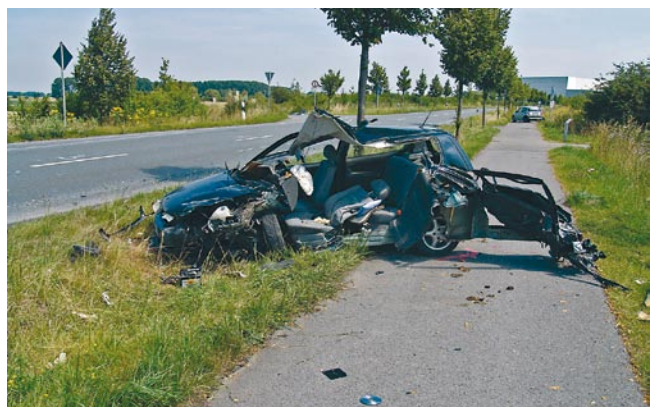
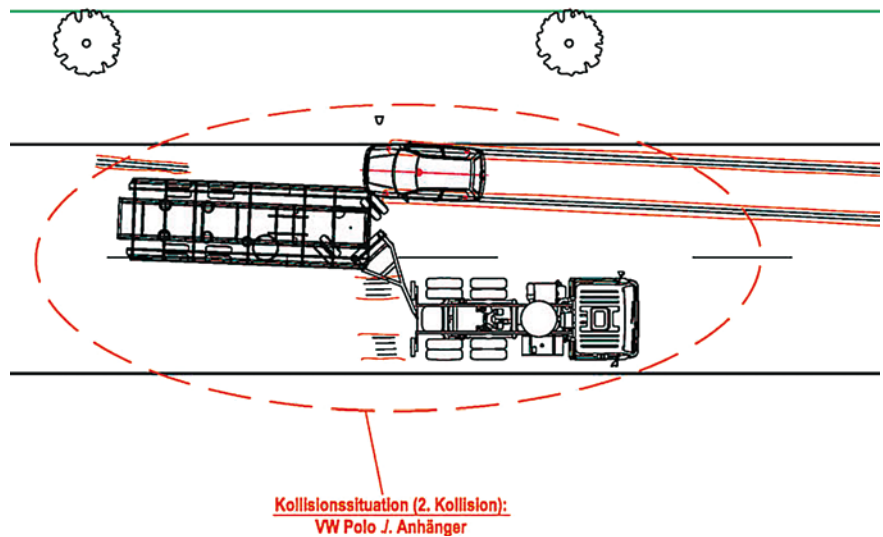
Im weiteren Verlauf kam es dann zu der deutlich gravierenderen Kollision mit dem nachfolgenden VW Polo, **BILDER 16 UND 17**. Die VW-Fahrerin hatte aufgrund der massiven Fahrgastzellendeformationen praktisch keine Überlebenschance. Weiterhin ergab die Analyse der Weg-Zeit-Zusammenhänge, dass es beiden Pkw-Führern trotz der spontanen Reaktionen auch nicht möglich war, den Unfall zu vermeiden.

**BILD 16:** Schaden am VW Polo  
**FIGURE 16:** Damage to VW Polo

BILD 17: Anstoßkonstellation VW Polo/Lkw

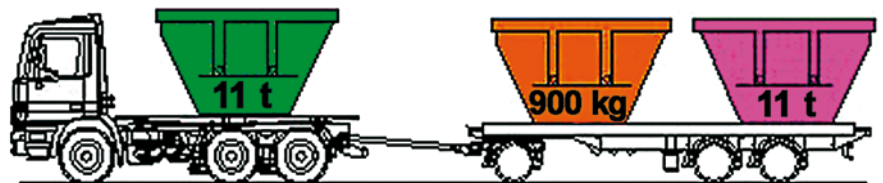
Zum Unfallzeitpunkt war das Lkw-Gespann in der in **BILD 18** gezeigten Weise beladen. Aus den stark belasteten Hinterachsen des Anhängers resultierte eine deutliche Achslastverringering der Anhänger-Vorderachse. Damit war das Gespann im Grunde nicht mehr spurstabil fahrbar. (Anmerkung: der Lkw-Fahrer hatte ab der Verladestelle bis zur Unfallstelle nur eine Strecke von etwas weniger als 1 km zurückgelegt). Wie sich bereits bei einer

Geschwindigkeit von etwa 15 km/h die Fahreigenschaft des Gespanns darstellt, konnte im Rahmen eines Fahrversuches auf dem Speditionsgelände nachvollzogen werden. Durch die dynamischen Vorgänge bei einer Vollbremsung wurde die Achse so stark entlastet, dass sie zeitweise vollständig vom Boden abhob.

BILD 18: Anordnung der Container

ne Warnlampe den Fahrer auf die nicht geeignete Achslastverteilung hinweisen, wenn die bereits heute vorhandenen Wiegesysteme auch hierfür mit verwendet werden würden.
