ureko

SPIEGEL

ANALYSEN FÄLLE TESTERGEBNISSE ENTWICKLUNGEN FAKTEN
AUSGEWÄHLTE FACHARTIKEL ZUR UNFALLREKONSTRUKTION FÜR JURISTEN

16²⁰¹⁴

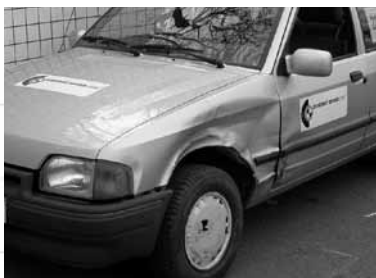
Fährt zum Beispiel ein Pkw mit Innerortsgeschwindigkeit unter einem Winkel um 20° gegen ein einbiegendes Fahrzeug und trifft bei Erstkontakt den Bereich der A-Säule, dann findet man am gestoßenen Fahrzeug einen Schaden bis zur Front vor. Ein entsprechend typisches Beschädigungsbild entsteht, d.h., das stoßende Fahrzeug überstreift den gesamten Kotflügel des angestoßenen Fahrzeugs und es entstehen auch Kontaktsuren am linken Vorderrad. Der Unfall verläuft zweidimensional.

Der Fall bleibt zweidimensional, auch wenn sich die Felgenhörner überdecken. Es kommt dabei auch zu Karosserieschäden deutlich hinter dem Erstkontakt.

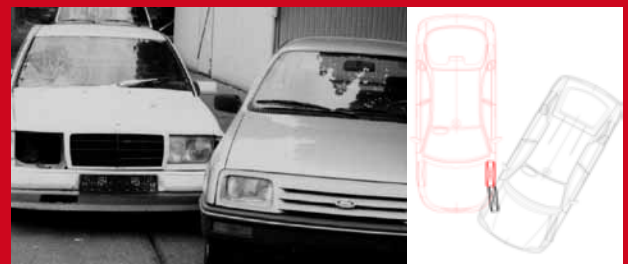
Wird ein Pkw kleinradig nach rechts abgebogen, dann ist das linke Rad stark eingeschlagen und kommt teilweise deutlich aus der Karosserie heraus. Durch das sich schnell drehende Rad des stoßenden Fahrzeugs kommt es nicht nur zu einem Reifen/Reifenkontakt, sondern zu einem Auffahren. Es bildet sich ein „Rampeneffekt“. Der Rampeneffekt bedingt dann eine sofortige Trennung der Fahrzeuge, so dass der vordere Kotflügelbereich vollkommen unbeschädigt bleibt.

Es kommt zu einem optisch deutlichen Missverhältnis der Beschädigungen, was zu falschen Beurteilungen führt.

Der Rampeneffekt zeigt, dass der dreidimensionale Ablauf bei sich treffenden nicht gebremsten Rädern zu falschen Vorwürfen führen kann, wenn nur statisch und zweidimensional gedacht wird.

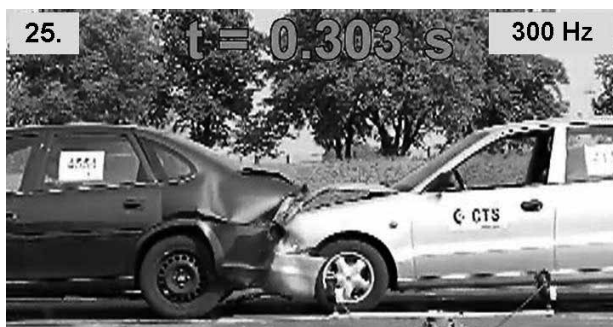
Dieses wird durch folgendes Beispiel bestätigt. Ein Hyundai Accent prallt ungebremst mit 42,7 km/h auf das Heck eines stehenden voll gebremsten Opel Vectra B.

Beider ersten Kollision ergibt sich für den stoßenden Hyundai eine kollisionsbedingte Geschwindigkeitsänderung von -30,7 km/h, so dass eine Restgeschwindigkeit nach der Kollision von 12,0 km/h verbleibt. Der von hinten angestoßene Opel Vectra wird durch die Kollision auf eine Geschwindigkeit von 21,2 km/h beschleunigt. Es ergibt sich somit eine Trennungsgeschwindigkeit von $v_{Tr} = 9,2$ km/h, wodurch sich die Fahrzeuge voneinander entfernen.

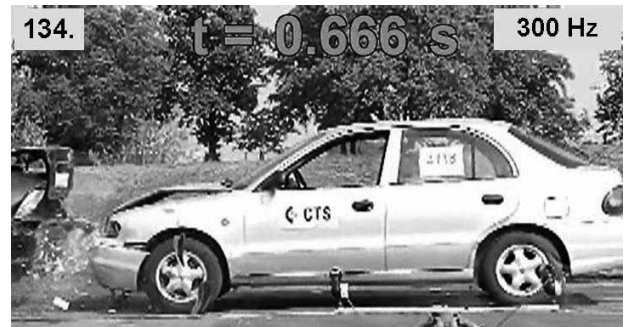
Über einen Zeitraum von 0,72 Sekunden bewegen sich beide Fahrzeuge zunächst voneinander weg und nähern sich wieder an, da der Hyundai ungebremst lediglich eine Rollverzögerung von $0,16$ m/s² aufweist, während der Opel Vectra eine Vollbremsverzögerung von $7,2$ m/s² innehat. Die Kollisionsgeschwindigkeit des Hyundai beträgt noch 11,62 km/h, während die Kollisionsgeschwindigkeit des

die gesamte Zeit voll bremsenden Opel Vectra nunmehr 2,4 km/h beträgt. Die jetzt vorliegende Relativgeschwindigkeit beträgt ebenfalls wieder 9,2 km/h, entsprechend der Trennungsgeschwindigkeit nach der ersten Kollision.

Man kann durch diesen Versuch die Feststellungen in [1] und [2] bestätigen, dass unter Annahme konstanter Verzögerungen nach der Kollision die Relativgeschwindigkeit bei der zweiten Kollision gerade der Trennungsgeschwindigkeit bei der ersten Kollision entspricht. Da diese weitgehend unabhängig von den zunächst eingehaltenen Fahrgeschwindigkeiten ist, ist damit eine Einordnung der eventuellen Relativgeschwindigkeit bei der zweiten Kollision schon möglich.

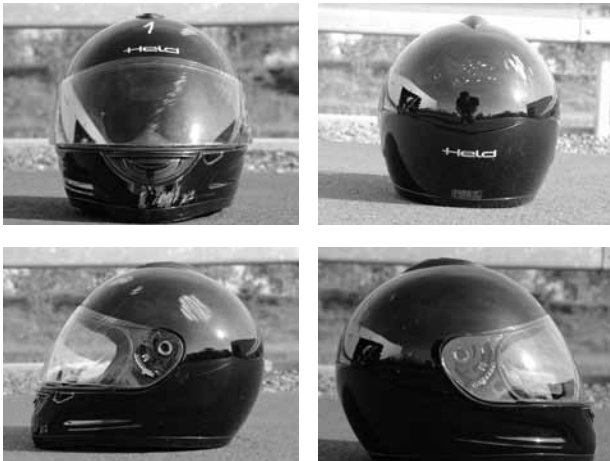
Die obigen Bilder zeigen einen Helm aus der ersten Versuchsreihe (Helm Nr. 1). Die Abwurfgeschwindigkeit betrug 90 km/h und die Abwurfhöhe rd. 1,5 m. Die Helme dieser Versuchsreihe bewegten sich „frei“, also ohne Führung durch einen Körper auf einer asphaltierten Fahrbahn. Es entstand, wie erwartet, eine Vielzahl von Beschädigungen unterschiedlicher Intensität und Ausprägung, die

sich zufällig über die gesamte Außenschale verteilen. Hinsichtlich Form und Position ließen sich die Schäden in flächige Abschürfungen, Schäden punktueller Kontakte, Schäden im Übergangsbereich dazwischen und Beschädigungen an der Helmunterkante kategorisieren. Letzte sind ein eindeutiges Indiz dafür, dass sich der Helm frei bewegt hat und während der Rutschphase nicht getragen wurde, da durch den Körper des Helmträgers ein Kontakt in diesem Bereich ausgeschlossen werden kann.

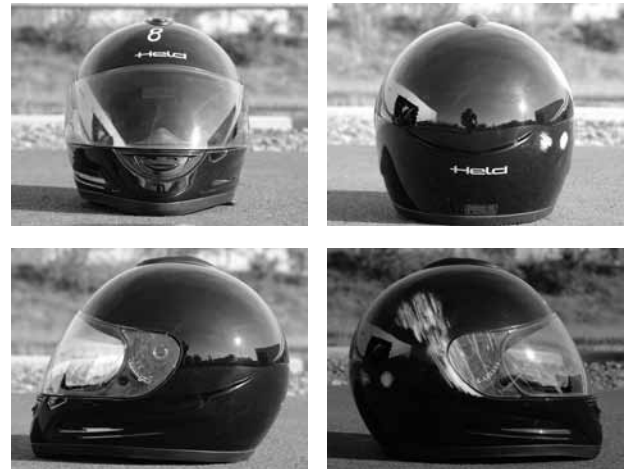
Exemplarisch für die zweite Versuchsreihe wurden vier Übersichtsbilder von Helm Nr. 8 zusammengestellt. Bei allen Helmen dieser Versuchsreihe zeigt sich eine intensive und lokal begrenzte Ausprägung von Streifspuren im Bereich des Erstkontakts mit der Fahrbahn. Bei dem hier dargestellten Helm wurde lediglich die rechte Seite intensiv beschädigt. Eine Variation der Sitzposition des Dummy zu Beginn der Versuche zeigte keinen signifikanten Einfluss auf die Qualität und Quantität der Beschädigungen. Einzig die Lage der großflächigen Abschürfung auf der Außenhülle befand sich, je nachdem wo der Erstkontakt mit der Fahrbahn stattfand, an einer Seite oder am rückwärtigen Bereich des jeweiligen Helms.
