Unfallrekonstruktion

Probieren geht über Studieren – Ein Fallbeispiel

von Dipl.-Ing. André Schrickel, Münster*

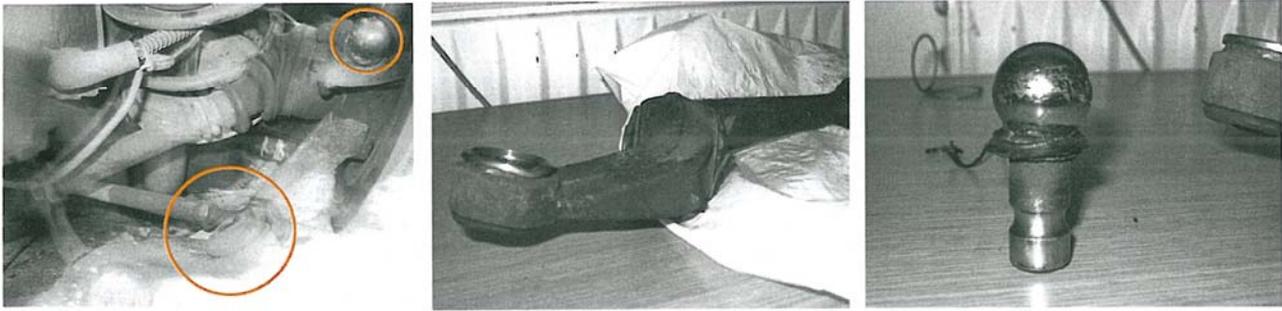
Abb. 1

In diesem Rahmen wurde der Reifen als Unfallursache ausgeschlossen. Der Sachverständige stellte aber auch einen Bruch der unteren Achsaufhängung fest. Der Kugelkopf hatte sich aus der Gelenkpfanne des unteren Querlenkers gelöst (Abb. 1). Aus diesem Lösen schloss er auf einen Verschleiß dieses Bauteils, der aus seiner Sicht unfallursächlich war.

Der Sachverständige schlussfolgerte, dass durch den Bruch der unteren Radaufhängung das linke Vorderrad während der Fahrt nach hinten in den Radkasten gedrückt wurde und dort blockierte. Aufgrund dieser einseitigen Bremswirkung sei der Pkw dann schlagartig in die Gegenfahrspur abgebogen. Aus technischer Sicht scheint ein solcher Vorgang plausibel und damit zwanglos nachvollziehbar. Dies ist allerdings nur dann der Fall, wenn weitere zur Verfügung stehende Anknüpfungspunkte vernachlässigt werden.

Wie bereits erwähnt, wurde die linke Vorderachse direkt bei der Kollision angestoßen. Die Intensität war groß genug, um die beschriebenen Beschädigungen an der unteren Radaufhängung auch kollisionsbedingt herbeizuführen. Für eine Unterscheidung, ob der Schaden bereits vor der Kollision vorlag oder aber kollisionsbedingt hervorgerufen wurde, standen zusätzliche Anknüpfungspunkte zur Verfügung. Der Unfall hatte sich auf einer glatten asphaltierten geradeaus verlaufenden trockenen Straße ereignet. Die Situation nach dem Unfallgeschehen war in Fotos festgehalten worden. So wurde u.a. der Pkw in seiner Endposition fotografiert. Vor Erreichen dieser Endpo-

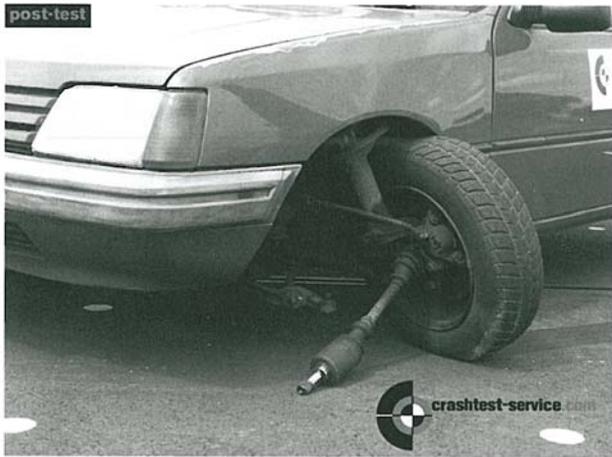
Abb. 3

Ein Versuchsfahrer beschleunigte den Pkw. Dieser Fahrvorgang war ausreichend, um die kraftschlüssige Verbindung der Achse schlagartig zu unterbrechen (Abb. 3).

gezielt in der Weise manipuliert worden, dass der Gelenkzapfen vollständig durchgesägt wurde. Es verblieb ein kurzer Stummel, der noch eine kraftschlüssige Verbindung zwischen dem unteren Querlenker und dem Achsträger herstellte.

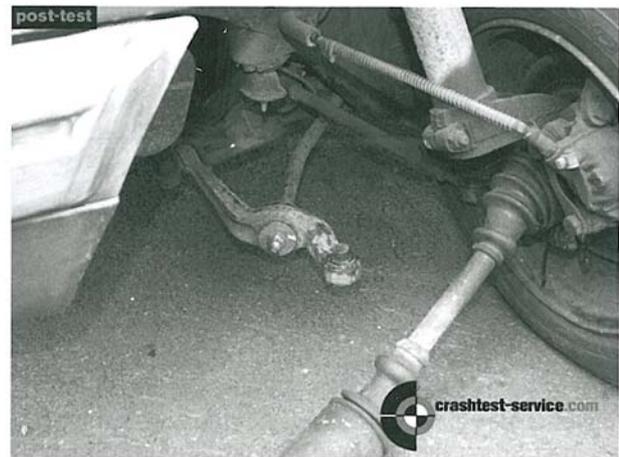
Abb. 4

werden, die die einseitige Bremswirkung vollständig kompensierten. Aufgrund des sofortigen Einschlagens des rechten Vorderrads bog der Pkw auch schlagartig nach rechts ab. Gleichzeitig zeichnete das blockierte linke Vorderrad eine intensive Bremsspur (Abb. 4).

Aus den Videosequenzen bzw. den Berichten des Versuchsfahrers ergab sich ein Aspekt, der bei den theoretischen Überlegungen außer Acht gelassen wurde. Das linke Vorderrad wurde aufgrund des Achsschadens nicht nur nach hinten gezogen, sondern auch aus der Fahrzeugkontur herausgedrückt, wodurch sich das Lenkgestänge vollständig mit nach links herüberbewegte und das rechte Vorderrad schlagartig nach rechts einlenkte. Über die intakte rechte Achse konnten dadurch größere Lenkkräfte übertragen

Die Ergebnisse der Versuche konnten vollständig auf das zu untersuchende Unfallgeschehen übertragen werden. Im Ergebnis war festzustellen, dass der Achsschaden erst auftrat, als sich der Pkw bereits innerhalb der Gegenfahrspur befand. Ein technisches Versagen war damit eindeutig auszuschließen. Warum der Pkw in die Gegenfahrspur geriet, ließ sich nachträglich nicht mehr rekonstruieren. Die Schäden an der vorderen Radaufhängung wurden aber sicher erst durch die Kollision verursacht. Sie waren dementsprechend Unfallfolge und nicht Unfallursache.
