# FÄLLE. ANALYSEN. ERGEBNISSE.

SCHIMMELPFENNIG + BECKE

# INHALT

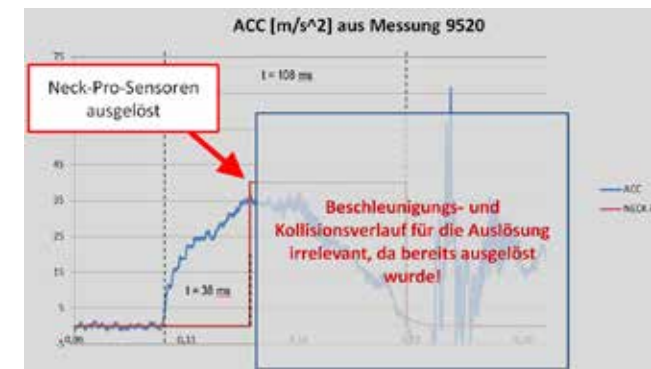
Abb. 4: Beschleunigungsverlauf (blau) und Auslösesignal (rot)

In **Abb. 4** ist ein beispielhafter Beschleunigungsverlauf gezeigt, der durch den Referenzsensor auf dem Schlitten aufgezeichnet wurde. Bei einem entsprechenden Beschleunigungsverlauf (blau) lösen die NECK-Pro-Sensoren etwa 38 ms nach dem Anprall aus (rot). Da die Kollisionsdauer einer typischen Fahrzeug-Fahrzeug-Kollision im Bereich von 100 bis 150 ms liegt, gilt auch für die Kopfstützen, dass die Auslösung bereits im ersten Drittel der Kollision erfolgt.

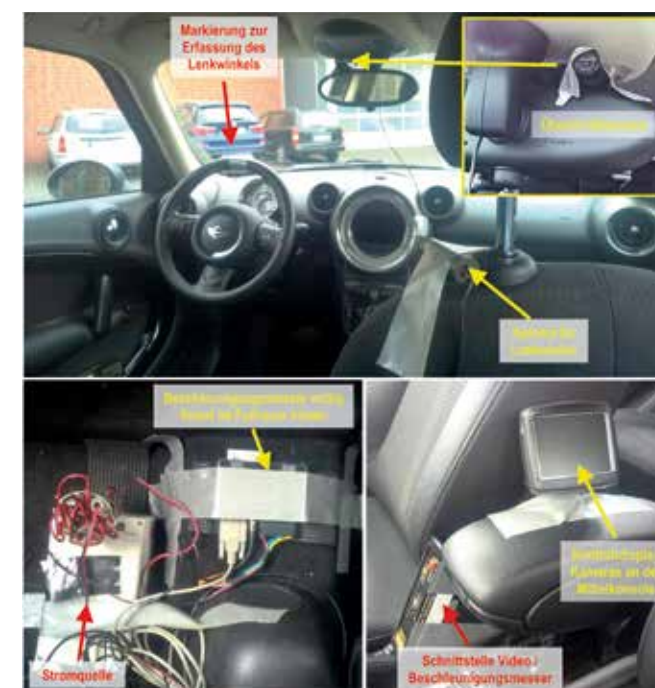
Abb. 1: Messtechnik im Versuchsfahrzeug

Im Innenraum des Versuchsfahrzeugs waren zwei Kameras installiert, die zum einen die Sicht des Fahrzeugführers auf den Verkehrsraum vor dem Pkw und zum anderen dessen Lenkbewegungen dokumentierten. Die Videobilder waren dabei mit der kontinuierlichen Messung eines Beschleunigungssensors, der fest stabilisiert mit dem Fahrzeug verbunden war, in Längs- und Querrichtung synchronisiert (**Abb. 1**). Die Momentangeschwindigkeit des Pkw wurde GPS-gestützt ebenfalls mit dem Datalogger aufgezeichnet. Die Spurwechsel waren anhand der Videobilder visuell nachvollziehbar, eine detaillierte Auswertung erfolgte aber nicht, da der Messaufschrieb des Dataloggers eine höhere Genauigkeit aufwies. Eine Verifizierung der Ergebnisse ist so gegebenenfalls später aber möglich. Die Spurwechsel zeigen sich, je nach Richtung, in den positiven wie negativen Ausschlägen

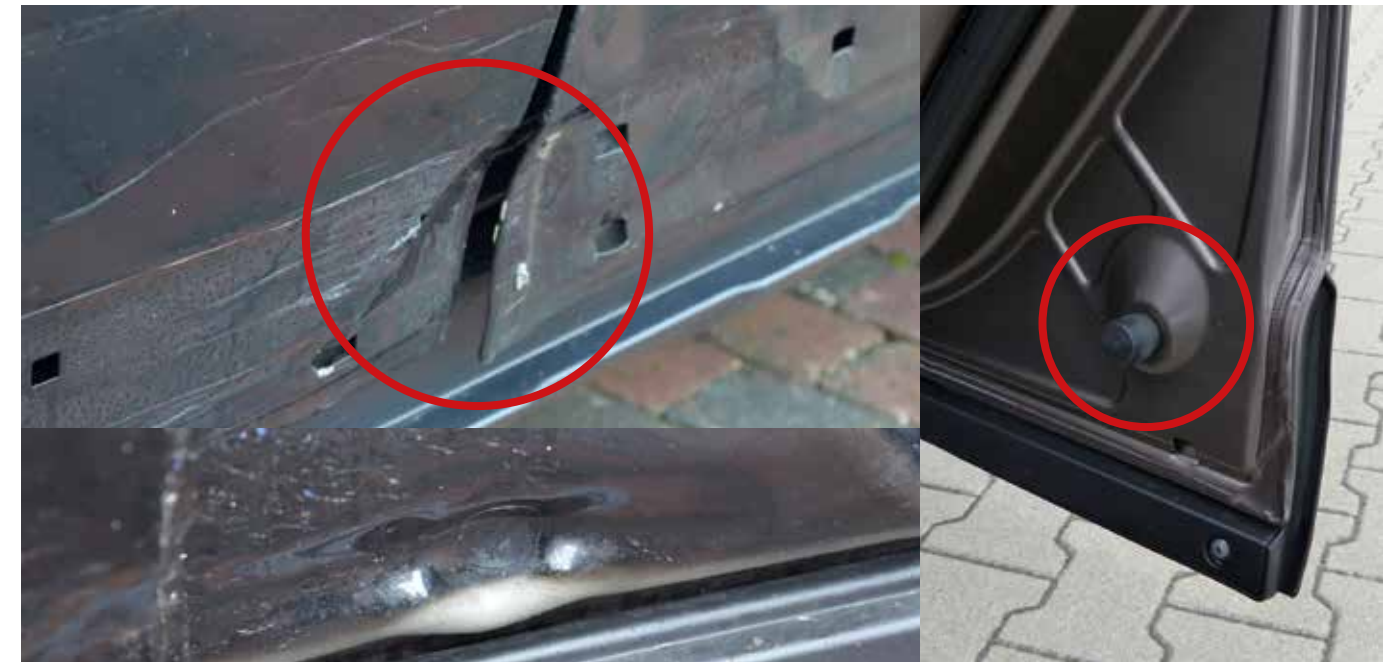
Abb. 2: Schaden an der B-Säule durch den Stutzen in der Tür

befindet (siehe **Abb. 2**). Dieser kann bei einer Streifkollision in die B-Säule gedrückt werden und eine entsprechende Kerbe hinterlassen. Insofern sind die Schäden durch die bisherige Analyse als kompatibel und plausibel anzusehen.

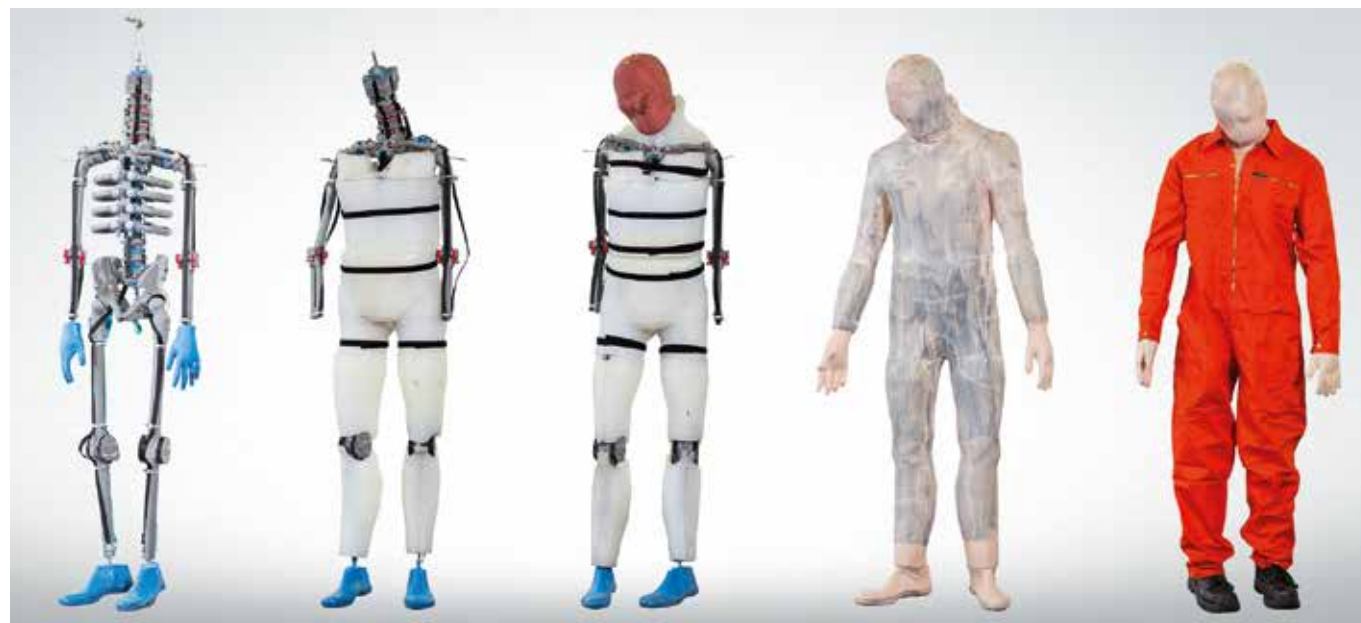
Abb. 2: Fertigungsstufen eines Biofidel-Dummys

um die menschlichen „Bauteile des Körpers“ möglichst genau nachzuempfinden. So bestehen die „Knochen“ des Dummies beispielsweise aus Epoxidharz und einer Beimischung aus Aluminiumpulver, um die Bruchfestigkeit menschlicher Knochen möglichst realistisch nachstellen zu können. Auch Bänder und Sehnen in Form von Polypropylen-Gurtbändern sind Bestandteil des Biofidel-Dummys. Die Nachstellung des Weichteilgewebes wird durch Silikon und Acryl verwirklicht.

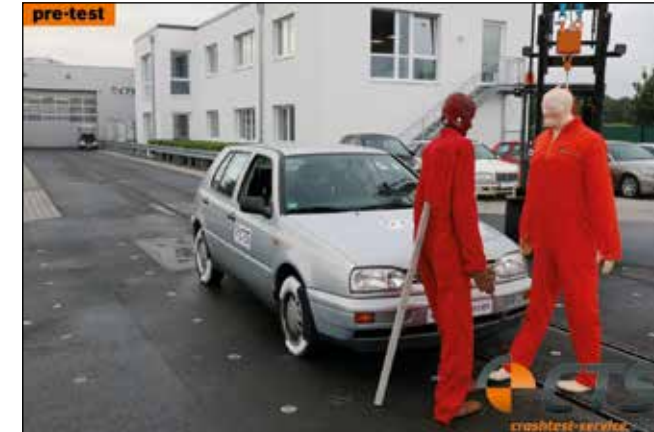
Abb.3: Anstoßkonfiguration: konventioneller Dummy links, Biofidel-Dummy rechts

Um die Unterschiede im Crashverhalten des herkömmlichen Dummies in Stahlbauweise gegenüber dem Biofidel-Dummy sichtbar zu machen, wurde ein Crashversuch durchgeführt, bei dem ein VW Golf III frontal mit einer innerorts üblichen Geschwindigkeit von 50 km/h gleichzeitig mit den beiden Dummies kollidierte. **Abb. 3** zeigt die Anstoßkonfiguration, bei der sich der konventionelle (NAMI-) Dummy in Fahrzeugdraufsicht auf der linken Seite befindet. Der Biofidel-Dummy steht rechts.

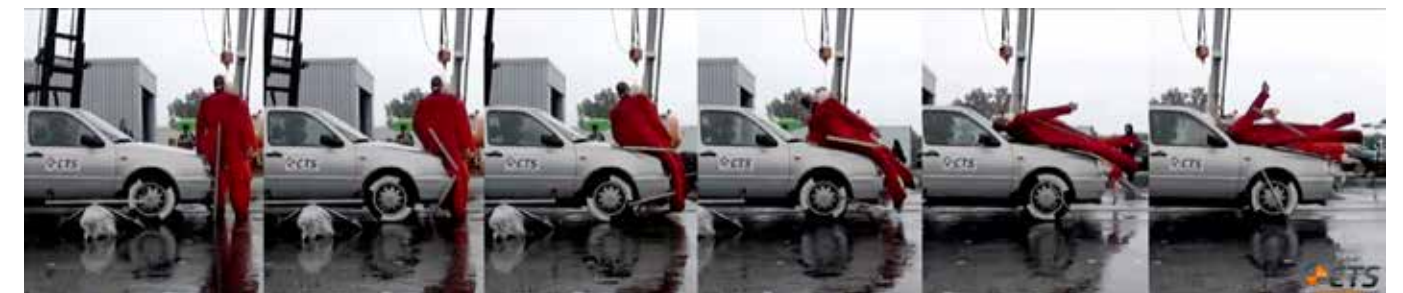
Abb. 4: Bewegungsablauf des NAMI-Dummys im Crashversuch

Die unterschiedlichen Bewegungsabläufe der Dummies während der Kollision, insbesondere beim Aufladen, wurden gesondert gefilmt und in den **Abb. 4** und **Abb. 5** dargestellt. **Abb. 4** zeigt den Bewegungsablauf des konventionellen Dummies. Unmittelbar nach dem Anfahren heben die Beine des Dummies vom Boden ab, ein bei Fußgängerunfällen typisches „Unterziehen“ des Standbeins findet nicht statt. Aufgrund der starren Bauweise des NAMI-Dummys schmiegt sich dieser nicht an die Motorhaube an, sodass dieser annähernd mit gestrecktem Körper mit dem Kopf gegen die Windschutzscheibe des Pkw prallt. Im letzten Bild von **Abb. 4** ist deutlich zu erkennen, dass der Körper des NAMI während des Kopfanpralls einen deutlichen Abstand zur Motorhaube aufweist.

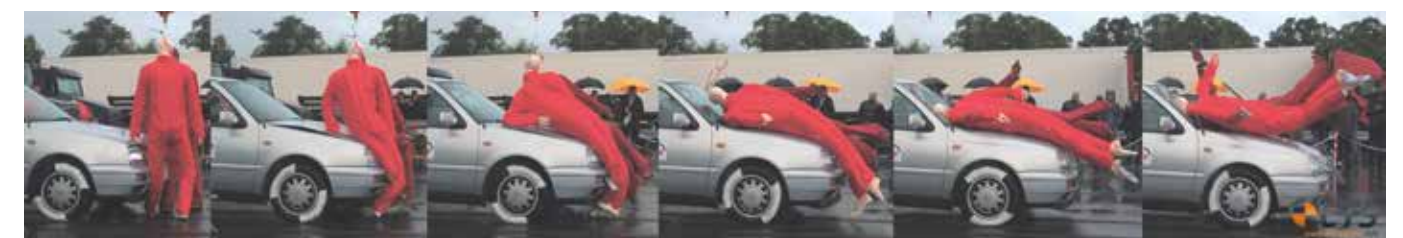
Abb. 5: Bewegungsablauf des Biofidel-Dummys im Crashversuch (gespiegelt)

Der Bewegungsablauf des Biofidel-Dummys beim Anfahren durch den Pkw (**Abb. 5**) ähnelt viel mehr dem Anfahrverhalten eines realen Fußgängers, da zunächst das Standbein unter den Pkw gezogen wird und der Dummy sich im weiteren Kollisionsverlauf an die Motorhaube anschmiegt. Der Kopfanprall erfolgt mit einer Bewegung von oben nach unten während sich der Körper in Kontakt mit der Motorhaube befindet.

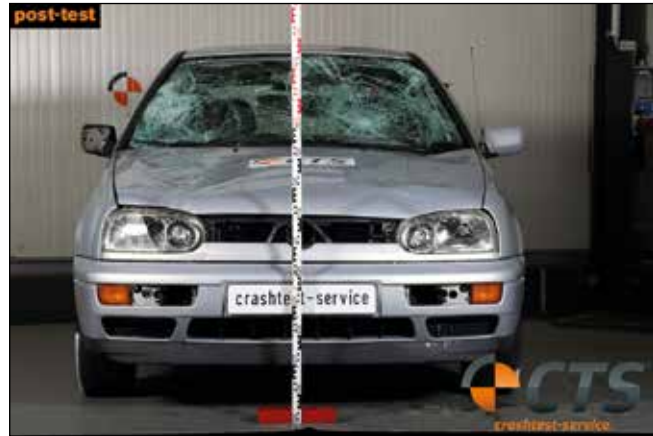
Abb. 6: Draufsicht auf den beschädigten Pkw

Auch der Vergleich des Beschädigungsbildes auf der linken und rechten Seite des Pkw nach der Kollision macht die realistischere Unfalldarstellung durch den Biofidel-Dummy deutlich. In **Abb. 6** ist die Draufsicht auf die Fahrzeugfront des Golf III nach der Kollision gezeigt: Links das Beschädigungsbild durch den NAMI, rechts die Fahrzeugschäden durch den Biofidel-Dummy. Es wird deutlich, dass der Pkw im Kontaktbereich mit dem NAMI deutlich stärker

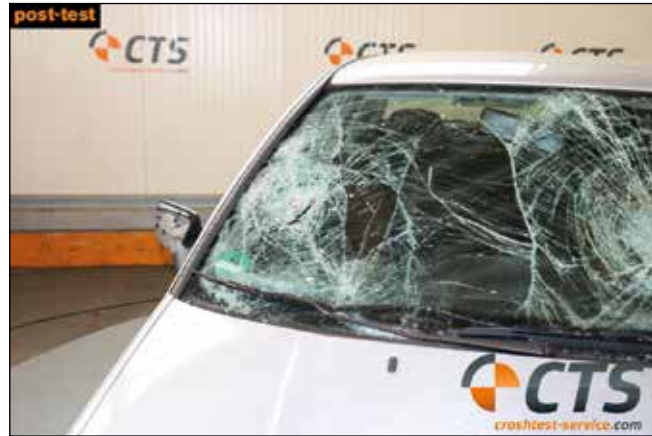
Abb. 7: Bruchbild der Windschutzscheibe

beschädigt wurde. Auch das Bruchbild in der Windschutzscheibe ist auf der linken Seite diffuser und durch die Detailaufnahme in **Abb. 7** ist ersichtlich, dass der NAMI die Scheibe, im Gegensatz zum Biofidel-Dummy, sogar mit dem Kopf durchschlagen hat. Durch das Anschmiegen des Biofidel-Dummy-Körpers bei der Kollision lässt sich im Nachhinein durch die Beschädigung der Motorhaube sogar der Kontakt mit der Hüfte und der Schulter erkennen, siehe **Abb. 8** (rechtes Bild). Beim Anprall des NAMI auf die Motorhaube zeigt sich nur eine großflächige Beschädigung, die zudem eine Vielzahl von Kratzspuren aufweist, die bei realen Fußgängerunfällen so nicht vorkommen (**Abb. 8**, linkes Bild).

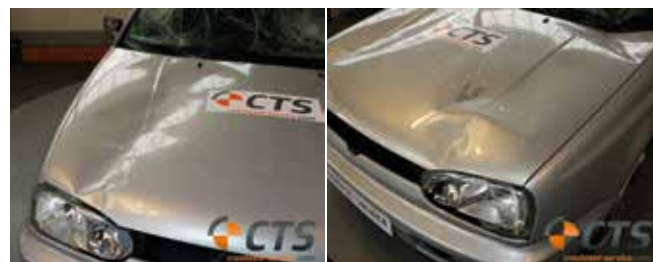
Abb. 8: Kontaktpuren auf der Motorhaube des NAMI (L) und des Biofidel-Dummys (R)
