Crashverhalten im Crashvergleich: der neue Biofidel-Dummy bei unterschiedlichen Szenarien von Pkw-Fußgängerunfällen

Von Annika Kortmann*

Bei der Rekonstruktion von Pkw-Fußgänger-Unfällen bilden die Fahrzeugbeschädigungen und Fußgängererletzungen wichtige Anhaltspunkte, die erst durch den neuen Biofidel-Dummy realistisch dargestellt werden können. Eine Reihe von ausgewählten Crashversuchen verdeutlicht die Unterschiede zwischen den Dummies unter anderem beim seitlichen Anstoß mit einer normalen Pkw-Front sowie der eines SUV. Auch die Kollision mit einem frontal angefahrenen Dummy, der in Richtung Pkw blickt und ein streifender Anstoß mit Scheiben- und A-Säulen-Kontakt finden in diesem Artikel Berücksichtigung.

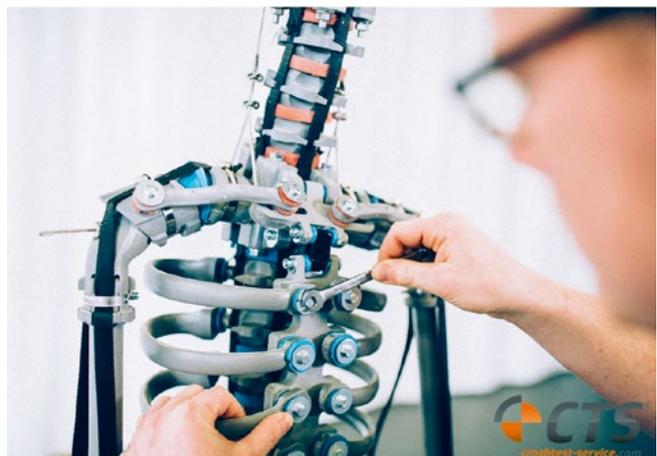
BILD 1: Fertigstellung eines Biofidel-Dummies in Handarbeit
FIGURE 1: Manual production of a biofidelic dummy

Ersatz für das menschliche Weichteilgewebe wird durch Silikon und Acryl verwirklicht. Da jeder Dummy in Handarbeit Schritt für Schritt zusammengesetzt wird, BILD 1, ist es ebenfalls möglich, von der Normbauweise des Dummies mit 1,75 m und einem Gewicht von 79 kg abzuweichen und Sonderanfertigungen in Bezug auf Größe und Gewicht vorzunehmen. Die Fertigungsdauer eines normalen Biofidel-Dummies beträgt in etwa zwei Wochen, Sonderanfertigungen lassen sich bereits in bis zu vier Wochen realisieren. Die einzelnen Schritte des Fertigungsprozesses sind beispielhaft in BILD 2 zu sehen. Aufgrund der eigenen Herstellung durch CTS kann der Dummy während der Fertigstellung mit Messtechnik ausgestattet werden, sodass kollisionsbedingte Beschleunigungen und auftretende Kräfte im Bereich der Halswirbelsäule gemessen werden können. Durch den Einbau von speziellen Sensoren kann außerdem der Druck gemessen werden, der unter anderem auf Bereichen wie der Brust oder einzelnen Segmenten der Wirbelsäule bei einer Kollision einwirkt.

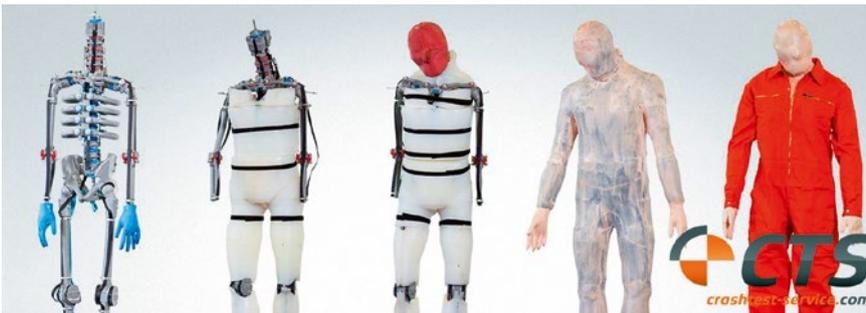
BILD 2: Beispielformen der Fertigungsstufen des Biofidel-Dummys
FIGURE 2: Examples of production steps of the biofidelic dummy

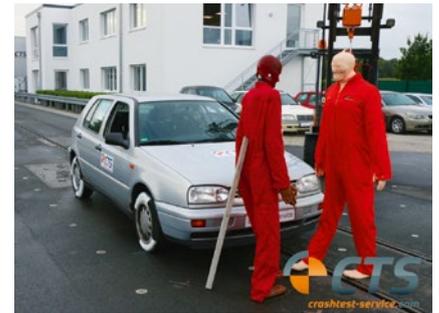
BILD 3: Anstoßkonfiguration: konventioneller Dummy links, Biofidel-Dummy rechts
FIGURE 3: Almpact configuration: conventional dummy on the left, biofidelic dummy on the right

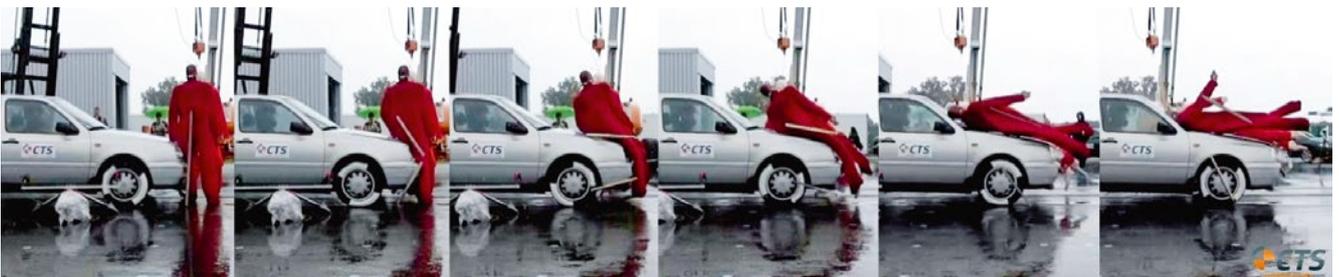
BILD 4: Bewegungsablauf des NAMI-Dummys im Crashversuch
FIGURE 4: Motion sequence of the NAMI dummy in the crash test

insgesamt 28.805 Unfällen ereigneten sich 95% innerorts und nur 5% außerhalb. Daher wurde für den ersten Crashvergleich zwischen Biofidel- und NAMI-Dummy ein Szenario gewählt, bei dem ein VW Golf III frontal mit einer innerorts üblichen Geschwindigkeit von 50 km/h gleichzeitig mit den beiden Dummies kollidierte. **BILD 3** zeigt die Anstoßkonfiguration, bei der sich der konventionelle (NAMI-) Dummy in Fahrzeugdraufsicht auf der linken Seite befindet. Der Biofidel-Dummy steht rechts. Die unterschiedlichen Bewegungsabläufe der Dummies während der Kollision, insbesondere beim Aufladen, wurden gesondert gefilmt und sind in **BILD 4** und **BILD 5** dargestellt. Das Bild 4

zeigt den Bewegungsablauf des konventionellen Dummies. Unmittelbar nach dem Anfahren heben die Beine des Dummies vom Boden ab, ein bei Fußgängerunfällen typisches „Unterziehen“ des Standbeins findet nicht statt. Aufgrund der starren Bauweise des NAMI-Dummies schmiegt sich dieser nicht an die Motorhaube an, sodass dieser annähernd mit gestrecktem Körper mit dem Kopf gegen die Windschutzscheibe des Pkw prallt. In der letzten Sequenz von Bild 4 ist deutlich zu erkennen, dass der Körper des NAMI während des Kopfanpralls einen deutlichen Abstand zur Motorhaube aufweist. Der Bewegungsablauf des Biofidel-Dummies beim Anfahren durch den Pkw (Bild 5) ähnelt viel mehr dem Anfahrverhalten eines realen Fußgängers, da zunächst das Standbein unter den Pkw gezogen wird und der Dummy sich im weiteren Kollisionsverlauf an die Motorhaube anschmiegt. Der Kopfanprall erfolgt mit einer Bewegung von oben nach unten, während sich der Körper in Kontakt mit der Motorhaube befindet.

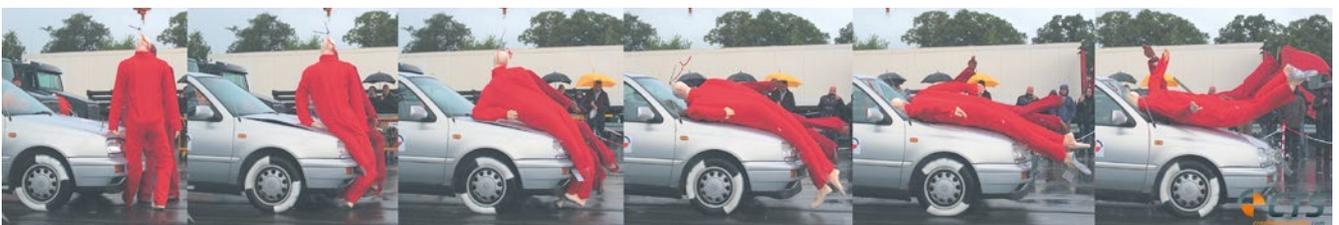
BILD 5: Bewegungsablauf des Biofidel-Dummys im Crashversuch (gespiegelt)
FIGURE 5: Motion sequence of the biofidelic dummy in the crash test (mirrored)

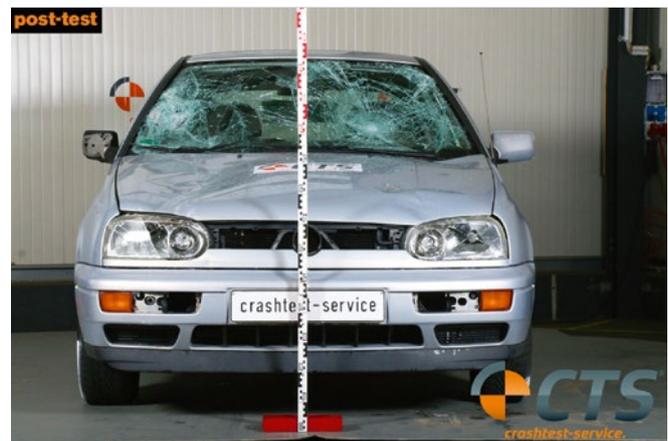
BILD 6: Draufsicht auf den beschädigten Pkw
FIGURE 6: View of the damaged passenger car from above

Auch der Vergleich des Beschädigungsbildes auf der linken und rechten Seite des Pkw nach der Kollision macht die realistischere Unfalldarstellung durch den Biofidel-Dummy deutlich. In BILD 6 ist die Draufsicht auf die Fahrzeugfront des Golf III nach der Kollision gezeigt: Links das Beschädigungsbild durch den NAMI, rechts die Fahrzeugschäden durch den Biofidel-Dummy. Es zeigt sich, dass der Pkw im Kontaktbereich mit dem NAMI deutlich stärker beschädigt wurde. Auch das Bruchbild in der Windschutzscheibe ist auf der linken Seite diffuser und durch die Detailaufnahme in BILD 7 ist ersichtlich, dass der NAMI die Scheibe, im Gegensatz zum Biofidel-Dummy, sogar mit dem Kopf durchschlagen hat. Durch das Anschmiegen des Biofidel-Dummy-Körpers bei der Kollision lässt sich im Nachhinein durch die Beschädigung der Motorhaube sogar der Kontakt mit der Hüfte und der Schulter erkennen, siehe BILD 8 (rechtes Bild). Beim Anprall des NAMI auf die Motorhaube zeigt sich nur eine großflächige Beschädigung, die zudem eine Vielzahl von Kratzspuren aufweist, die

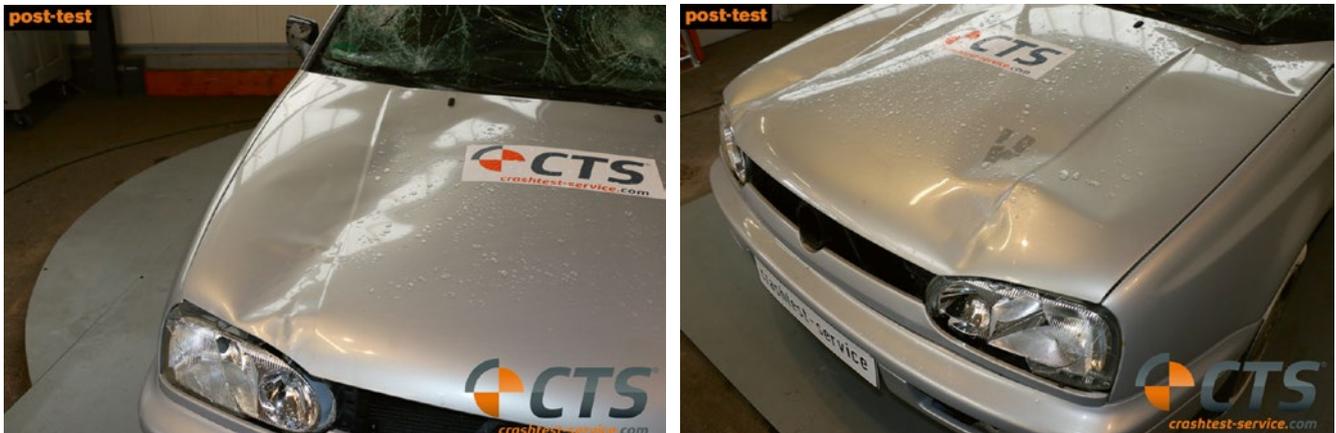
BILD 8: Kontaktsuren auf der Motorhaube durch den NAMI- (links) und den Biofidel-Dummy (rechts)

FIGURE 8: Contact marks on the vehicle bonnet caused by the NAMI dummy (left) and the biofidelic dummy (right)

bei realen Fußgängerunfällen so nicht vorkommen (BILD 8, linkes Bild).

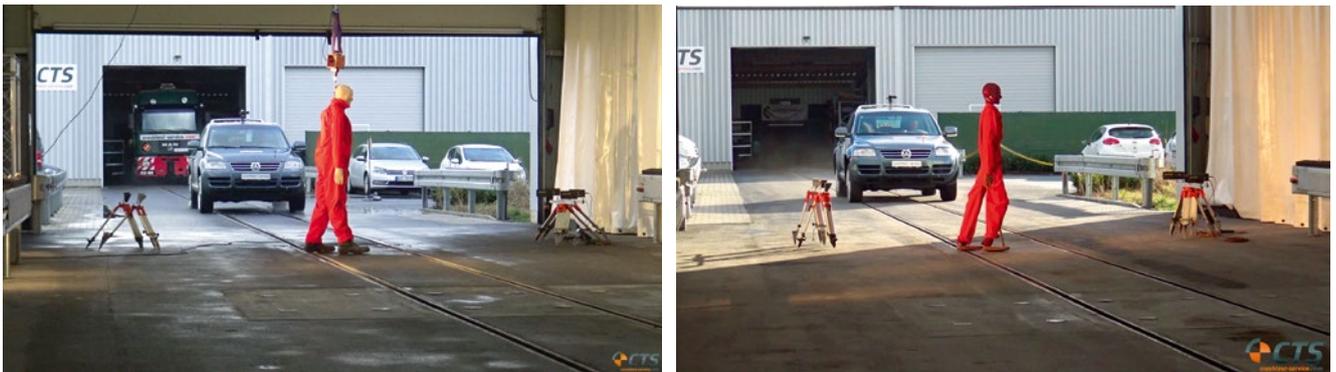
BILD 9: Identischer Versuchsaufbau beim seitlichen Anfahren der Dummys (links Biofidel, rechts NAMI) mit dem VW Touareg

FIGURE 9: Identical test setup for the side impact of the dummys (left: biofidelic, right: NAMI) with the VW Touareg

Das BILD 9 zeigt den Versuchsaufbau, bei dem ein Biofidel- und ein NAMI-Dummy unter identischen Bedingungen von einem VW Touareg (Typ 7L) mit einer Geschwindigkeit von knapp über 40 km/h angefahren wurden. Auch die Gegenüberstellung der Anstoßkonfigurationen gemäß BILD 10 bestätigt den

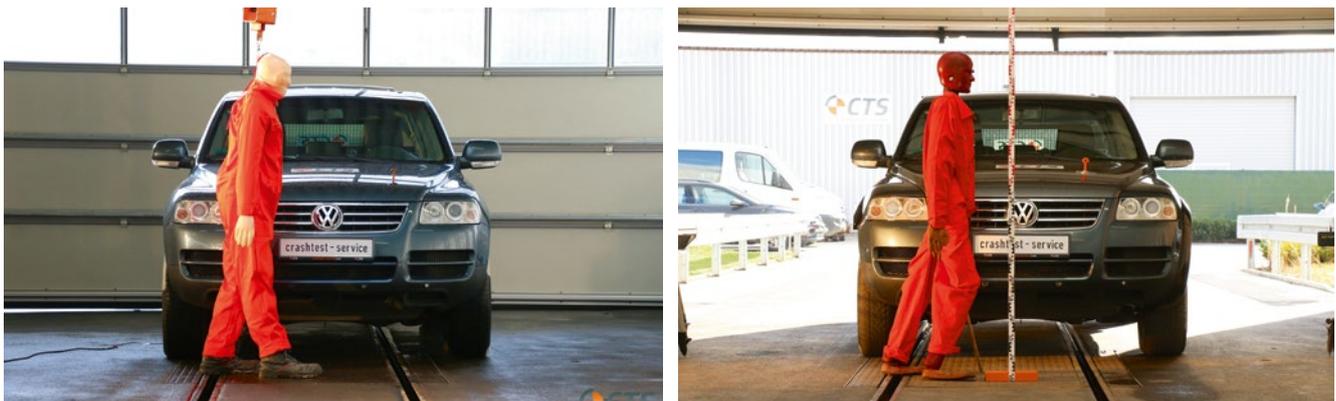
BILD 10: Anstoßkonfiguration – Biofidel-Dummy links, NAMI-Dummy rechts

FIGURE 10: Impact configuration – biofidelic dummy on the left, conventional dummy on the right

identischen Versuchsaufbau. Durch optischen Vergleich der Anstoßkonfigurationen von Bild 3 und Bild 10 wird deutlich, dass die Unterkante der Motorhaube des VW Touareg rund 25 cm höher liegt als beim VW Golf III. Um beurteilen zu können, ob das zuvor beobachtete Abroll- und Anschmiegeverhalten des Biofidel-Dummies auf und an die Motorhaube auch bei einer SUV-Front vorliegt, ist die Studie der Bewegungsabläufe während der Kollision von entscheidender Bedeutung.

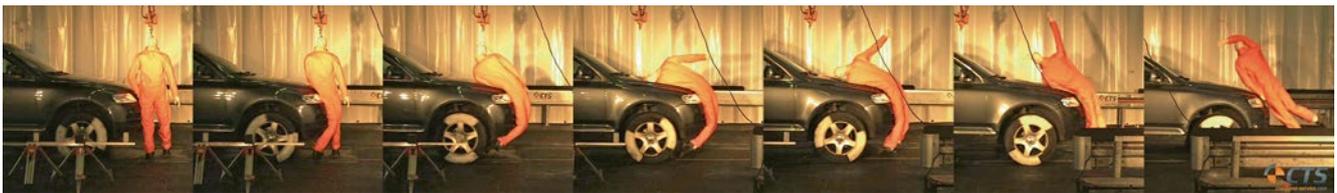
BILD 11: Bewegungsablauf des Biofidel-Dummys im Crashversuch mit dem VW Touareg

FIGURE 11: Motion sequence of the biofidelic dummy in the crash test with the VW Touareg

Wie auch beim Crashversuch mit dem VW Golf III wurden aus der Seitenansicht auf Höhe des Kollisionsortes Highspeedaufnahmen gefertigt, die als Bewegungsabläufe entsprechend der BILDER 11 und 12 zu sehen sind. Aus Bild 11 wird ersichtlich, dass trotz deutlich erhöhter Motorhaube nach wie vor ein Anschmiegen des Biofidel-Dummies an die SUV-Front und –Motorhaube statt-

findet. Das typische Unterziehen der Füße ist auch beim Crash mit diesem Fahrzeugtyp gegeben. Im Kollisionsverlauf passt sich der Dummy der Kontur der Fahrzeugfront an, wodurch der Oberkörper von oben auf die Motorhaube drückt und der Kopf in einer seitlichen Nickbewegung mit

Schwung auf die Motorhaube prallt. Nach dem Hauptkraftaustausch ist die Bewegung des Dummies entgegengesetzt und er wird in Fahrtrichtung des SUV von diesem nach vorne abgeworfen.

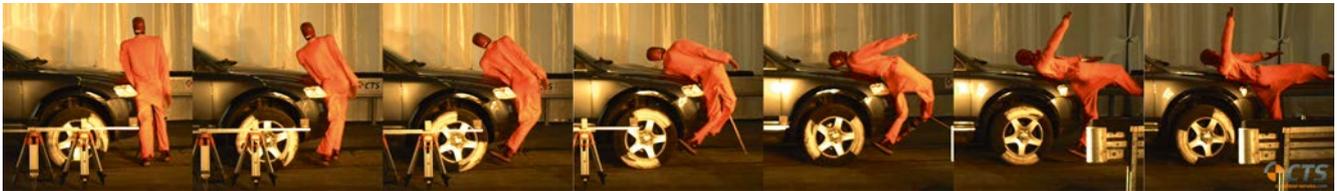
BILD 12: Bewegungsablauf des NAMI-Dummys im Crashversuch mit dem VW Touareg

FIGURE 12: Motion sequence of the NAMI dummy in the crash test with the VW Touareg

Dummys mit dem des NAMI-Dummys anhand der Bilderserie gemäß Bild 12, so wird deutlich, wie unbeweglich der konventionelle Dummy im Vergleich zum Biofidel-Dummy ist. Durch das fehlende Verformungsverhalten des NAMI-Dummys findet der Haupt-

kraftaustausch nicht auf der Oberseite der Motorhaube statt, sondern entsprechend an der Vorderkante. Zu einem Kopfanprall auf die Oberseite der Motorhaube kommt es daher nicht. Vielmehr zeigt sich, dass der NAMI sich durch die starre Konstruktion während der Kollision sogar auf den Rücken dreht und daher nach dem Hauptkraftaustausch seitlich vom Pkw abgewiesen wird. Ein Unterziehen ist ebenfalls nicht vorhanden, da der Dummy deutlich schneller die Geschwindigkeit des SUV annimmt

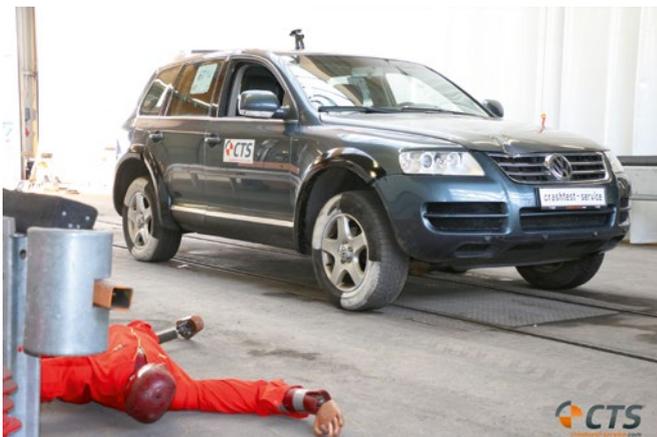
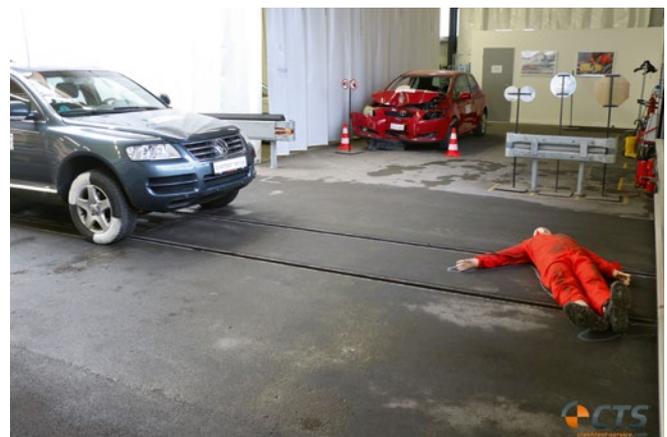
BILD 13: Endlagen des NAMI- (links) und des Biofidel-Dummys (rechts)

FIGURE 13: Final positions of the NAMI dummy (left) and the biofidelic dummy (right)

geradlinig vor dem SUV nach rund 18 m in die Endlage kam (BILD 13, rechtes Bild), rollte sich der NAMI-Dummy aufgrund des fehlenden Verformungsverhaltens während der Kollision nach rechts von der Motorhaube ab und erreichte eine Längswurfweite von nur 14 m mit einem seitlichen Abstand zum Kollisionsort von 2,5 m (BILD 13, links).

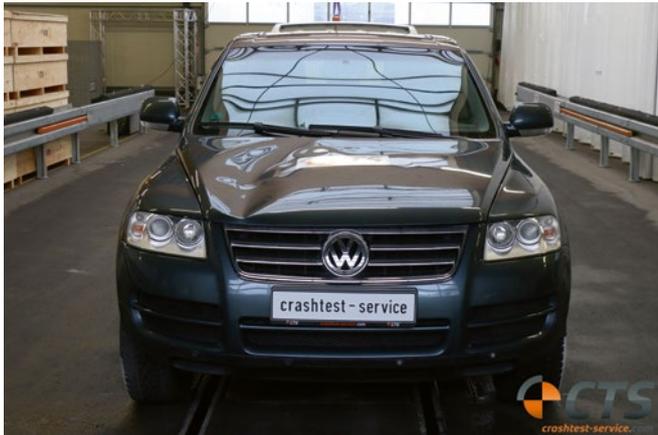
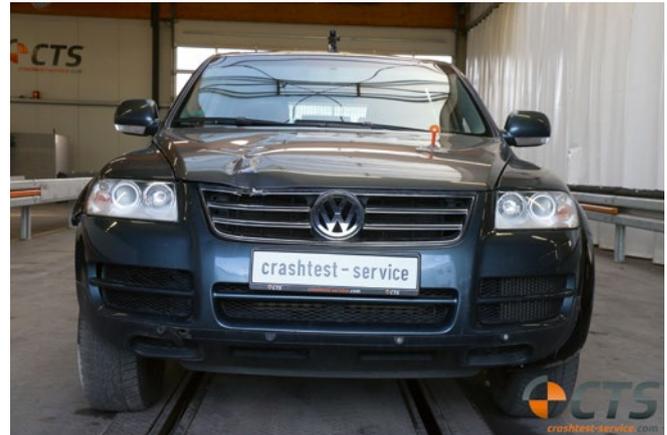
BILD 14: Frontalansicht des VW Touareg nach dem Crash (links Biofidel, rechts NAMI)

FIGURE 14: Frontal view of the VW Touareg after the crash (left: biofidelic, right: NAMI)

Die Gegenüberstellung der Fahrzeugbeschädigungen am VW Touareg aus den beiden Crashversuchen zeigen BILD 14 bis BILD 16. Es wird deutlich, dass der SUV beim Crash mit dem Biofidel-Dummy eine tiefe, flächige Eindrückung in der Motorhaube aufweist, die aus dem Anprall des Oberkörpers und des Kopfes von oben auf die Motorhaube re-

sultiert. Die Krafteinwirkung erfolgte im Wesentlichen von oben. Beim Anprall durch den NAMI-Dummy wurde die Motorhaube von vorn belastet, sodass diese beim Erstkontakt deutlich nach hinten gestaucht wurde und der Lack teilweise abplatzte. Auch der Frontgrill und die Stoßfängerverkleidung unterhalb des rechten Scheinwerfers weisen beim Anstoß mit dem NAMI-Dummy Beschädigungen auf, die beim Biofidel-Dummy-Anstoß ausbleiben.

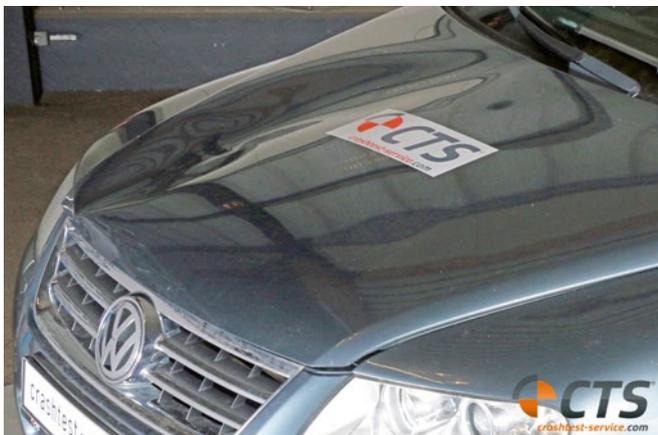
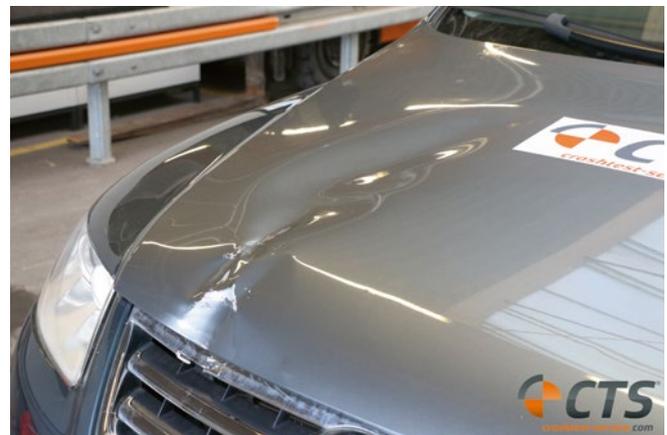
BILD 15: Motorhaubenschaden (links Biofidel, rechts NAMI)

FIGURE 15: Damage to the vehicle bonnet (left: biofidelic, right: NAMI)

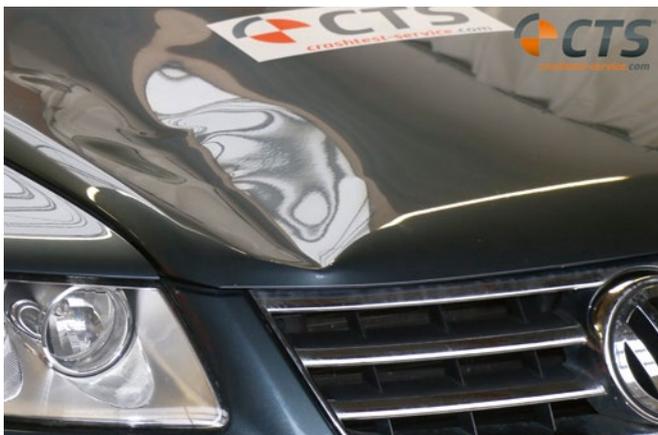
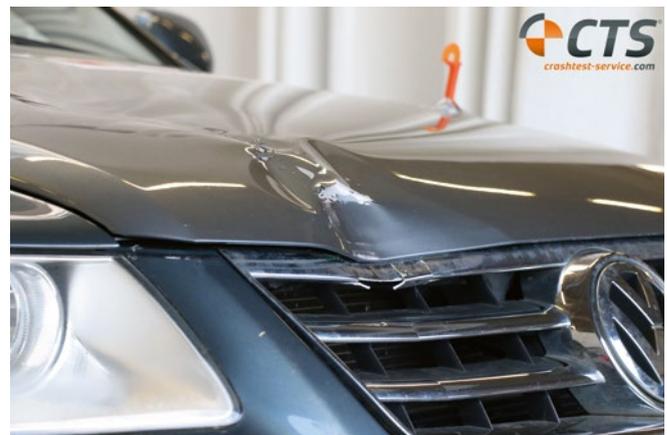
BILD 16: Anstoßbereich an der Vorderkante der Motorhaube (links Biofidel, rechts NAMI)

FIGURE 16: Impact area at the front edge of the bonnet (left: biofidelic, right: NAMI)

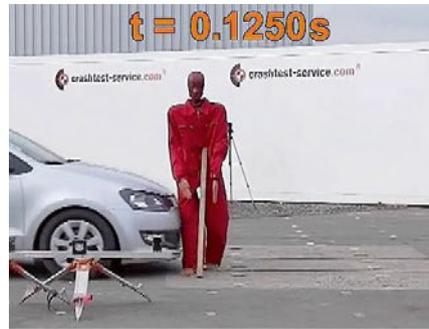
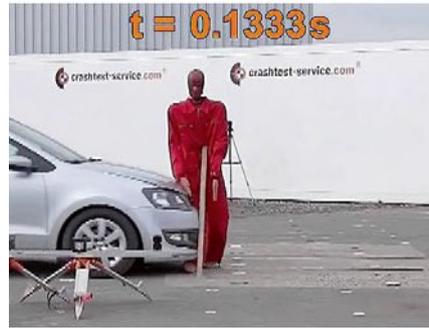
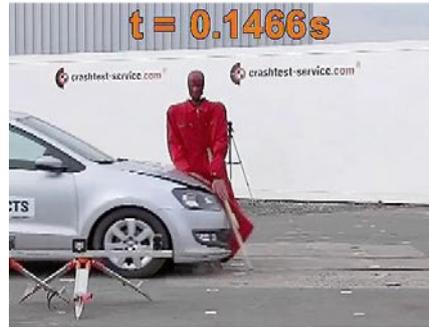
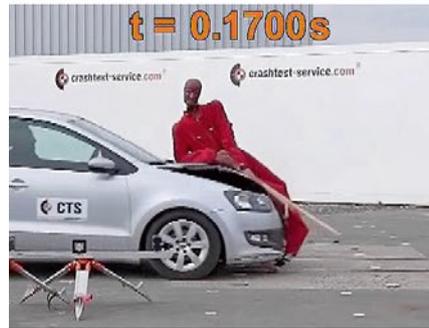
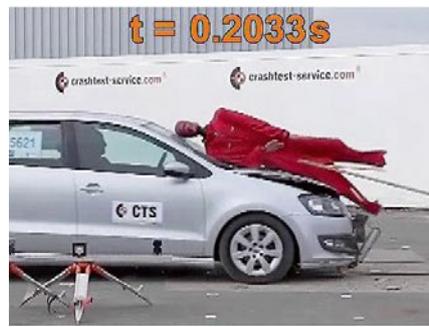
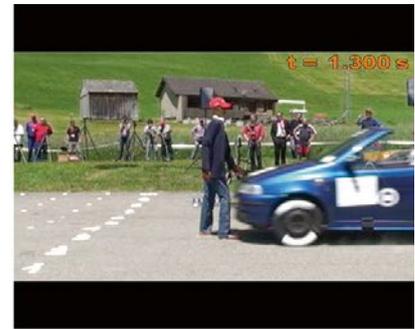
BILD 17: Abweichender Aufslademechanismus bei seitlichem (links) u. frontalem (rechts) Anstoß
FIGURE 17: Deviating impacting mechanism in the side (left) and frontal (right) impact

Wie die Gegenüberstellung der Bilderserie nach **BILD 17** zeigt, ist die Aufladeparameter des Fußgängers abhängig von der Anstoßrichtung. Beim seitlichen

Anfahren wird das Abknicken des Oberkörpers erschwert, bei der Frontalkollision fällt der Fußgänger wie ein Klappmesser auf die Fahrzeugfront, das Abknicken des Oberkörpers nach vorne ist uneingeschränkt möglich.

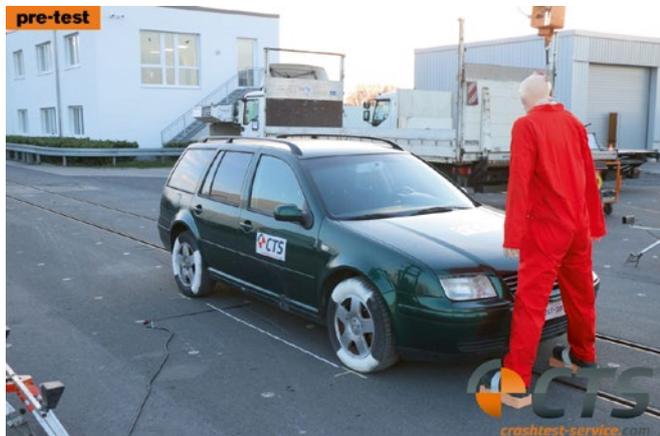
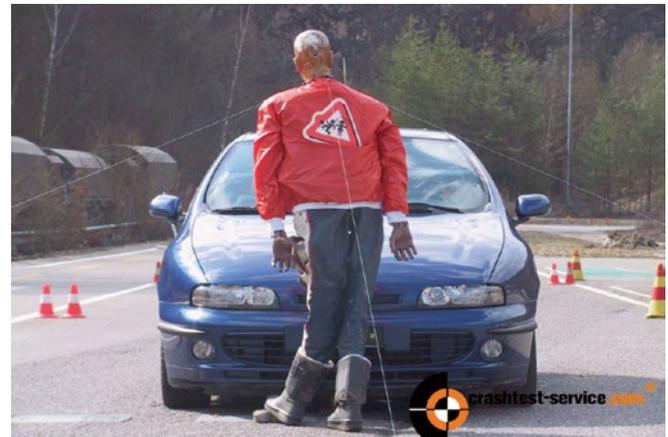
BILD 18: Anstoßkonfiguration beim Frontalanstoß (links Biofidel-, rechts Winterthur-Dummy)

FIGURE 18: Impact configuration for the frontal impact (left: biofidelic dummy, right: Winterthur dummy)

Bisher liegen nur wenige Crashversuche zur Beurteilung der Fahrzeugbeschädigungen beim frontalen Anfahren eines Fußgängers vor. Daher wurde zur Ausarbeitung eines Unfallrekonstruktionsgutachtens ein Crashversuch bei CTS in Auftrag gegeben, bei dem ein Biofidel-Dummy frontal mit einer Geschwindigkeit von knapp über 60 km/h erfasst werden sollte. Als Versuchsfahrzeug wurde ein VW Bora verwendet. Um einen Vergleich zwischen Biofidel- und konventionellem Dummy auch für Frontalkollisionen vornehmen zu können, wurde aus der CTS-Datenbank ein Crashversuch mit einem Fiat Bravo beigezogen, bei dem ein konventioneller Dummy mit der gleichen Geschwindigkeit frontal erfasst wurde. Die Gegenüberstellung der Anstoßkonfigurationen ist in **BILD 18** dargestellt.

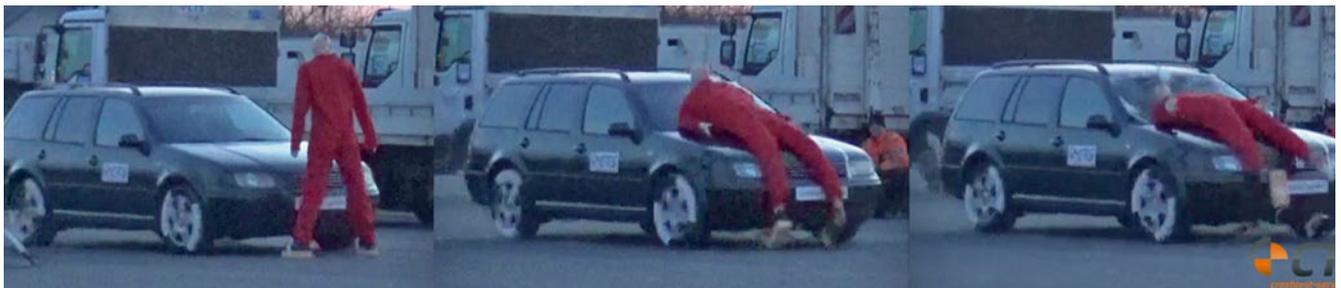
BILD 19: Bewegungsablauf des Biofidel-Dummys beim frontalen Anfahren

FIGURE 19: Motion sequence of the biofidelic dummy during the frontal impact

Der Bewegungsablauf des Biofidel-Dummys beim frontalen Anfahren kann **BILD 19** entnommen werden. Der Oberkörper kippt nach vorn, während die Beine zunächst unter das Auto gezogen und dann durch die Fahrzeugfront nach hinten (aus Sicht des Fußgängers) geschleudert werden. Bei der Kollisionsgeschwindigkeit des VW Bora von 62 km/h schlägt der Dummy nicht auf der Motorhaube auf, wie dies beim seitlichen Anfahren und dem kollisionären Abrollen der Fall ist, sondern prallt direkt mit dem Kopf in die Frontscheibe des Versuchsfahrzeugs.

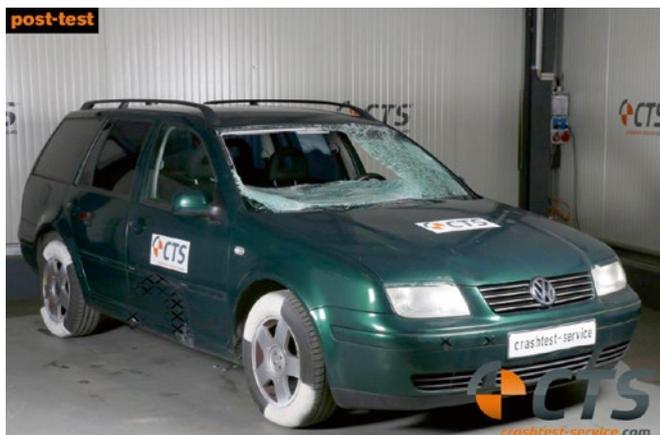
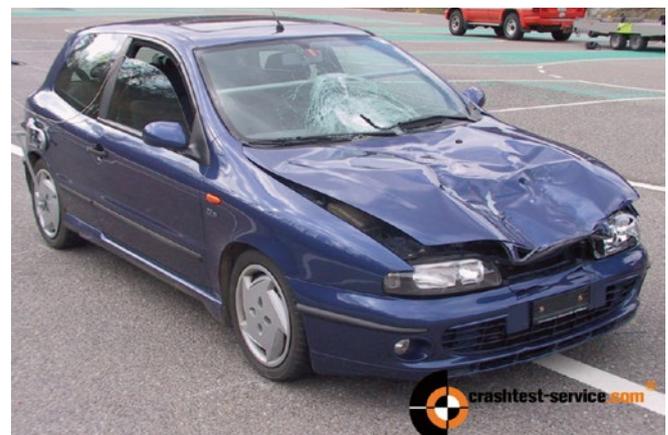
BILD 20: Schadenvergleich VW Bora (links Biofidel) und Fiat Bravo (rechts Winterthur)

FIGURE 20: Comparison of damage to the VW Bora (left: biofidelic) and the Fiat Bravo (right: Winterthur)

Die Gegenüberstellung der Fahrzeugbeschädigungen zeigt **BILD 20**. Die Motorhaube des Fiat Bravo ist stark deformiert und aufgestellt, da der starre Winterthur-Dummy [4] die Motorhaube beim Kontakt nach hinten aufschiebt und eindrückt. Ein ähnliches Verhalten hat auch der NAMI-Dummy aufgrund der Unbeweglichkeit beim seitlichen Anfahren mit dem VW Touareg gezeigt.

zurückzuführen, sodass nur der Schaden an der Motorhaube als Vergleich zwischen dem Crashverhalten eines Biofidel- und eines konventionellen Dummies herangezogen werden kann. Durch die unerwartet geringen Schäden an der Motorhaube des VW Bora und der im Vergleich stark verformten Motorhaube des Fiat Bravo auf gleichem Geschwindigkeitsniveau stellt sich aus technischer Sicht die Frage, ob in der Vergangenheit die Kollisionsgeschwindigkeiten der Unfallfahrzeuge aufgrund des zur Verfügung stehend Materials und unter Berücksichtigung der Schäden am Pkw bei Frontalkollisionen mit Fußgängern nicht teilweise als zu gering eingeschätzt wurden.

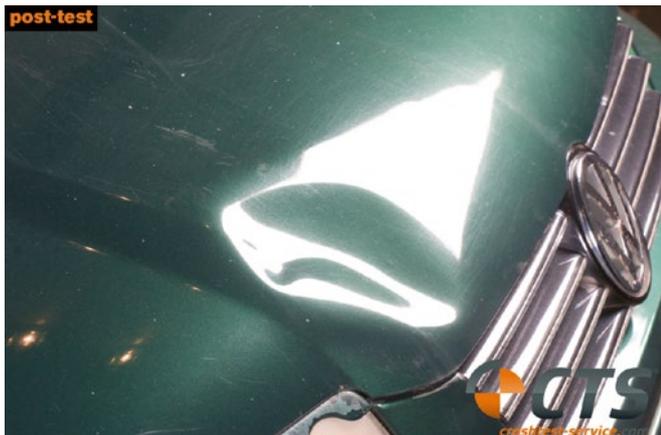
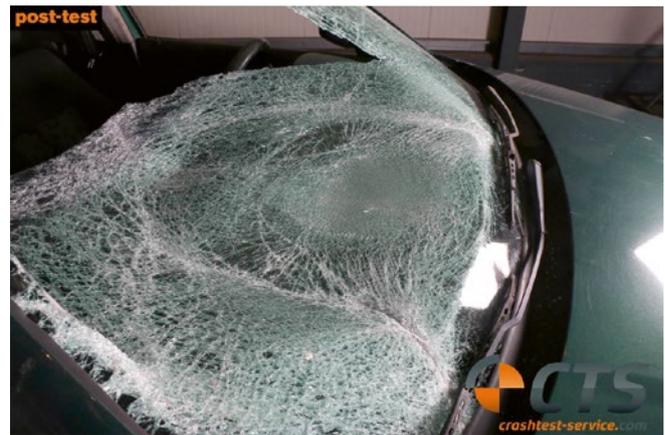
BILD 21: Motorhaubenbeschädigung durch Knieanprall und Bruchspinne in der Frontscheibe

FIGURE 21: Damage to the bonnet due to knee impact and damage to the windscreen

nem Knieanprall des Biofidel-Dummys zugeordnet werden kann, ist die Motorhaube des VW Bora bei gleicher Kollisionsgeschwindigkeit unbeschädigt, BILD 21. Die durch den Kopfanprall erzeugte Bruchspinne befindet sich etwa in gleicher Höhe wie beim

Fiat Bravo und weist eine geringere Intensität auf. Dass sich die Frontscheibe des VW Bora zu zwei Dritteln aus dem Rahmen löste und nach innen eingedrückt wurde, ist möglicherweise nicht allein auf die hohe Kollisionsgeschwindigkeit von 62 km/h zurück-

zuführen. Da die Originalscheibe des VW Bora vor dem Crashversuch leichte Risse aufwies, wurde sie zwei Tage vor dem Versuch erneuert. Das ungewöhnliche Bruchbild an den Rändern der Frontscheibe ist daher eventuell auf den vorherigen Scheibenaustausch

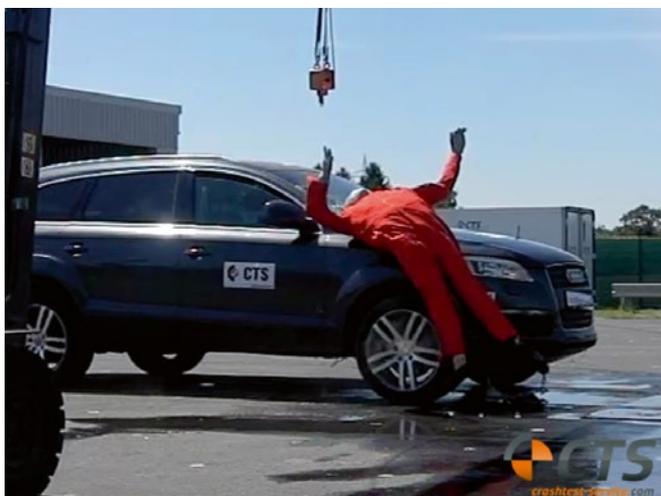
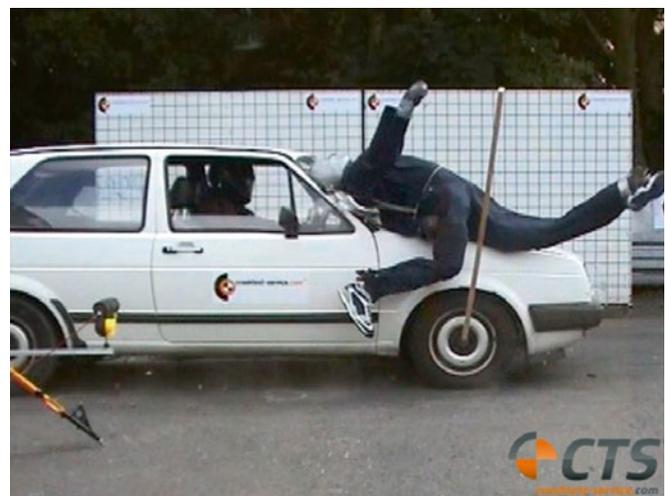
BILD 22: Abgleitende Fußgängerkollision mit einem Biofidel- (links) und einem konventionellen Dummy (rechts)

FIGURE 22: Glancing pedestrian collision with a biofidel dummy (left) and a conventional dummy (right) Dummy.

Das BILD 22 zeigt hierzu einen Crashvergleich, bei dem ein Biofidel-Dummy und ein konventioneller Dummy streifend erfasst wurden und es zu einem Anprall mit dem Kopf an die Frontscheibe und zum anschließenden Kontakt mit der A-Säule kam. Im linken Teil von Bild 22 kollidierte ein

Audi Q7 mit 57 km/h mit einem Biofidel-Dummy. Das rechte Bild zeigt einen Versuch, bei dem ein VW Golf II einen Hybrid-I-Dummy mit 62 km/h streifend erfasste. Die Schadengegenüberstellung kann BILD 23 entnommen werden, die in beiden Versuchen eine deutliche Beschädigung der Frontscheibe in Form einer Bruchspinne zeigt. Der Schaden an der A-Säule unterscheidet sich aufgrund der Fahrzeuge und insbesondere des Bewegungsverhaltens der Dummies grundlegend.

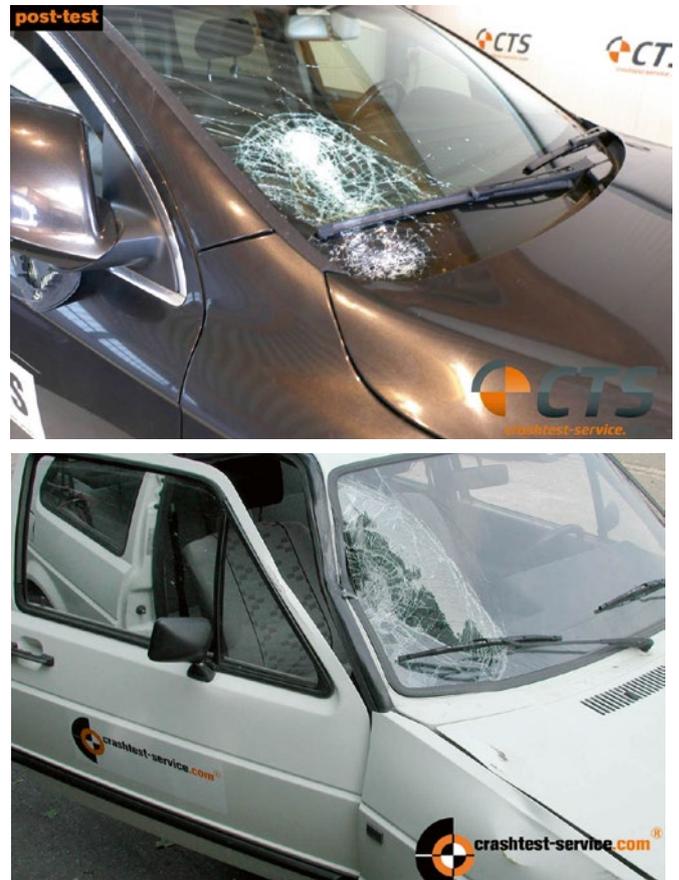
BILD 23: Schadenbild im Bereich der Frontscheibe und der A-Säule (Audi oben, VW unten)

FIGURE 23: Damage pattern in the area of the windscreen and the A-pillar (top: Audi, bottom: VW)

Durch die Beweglichkeit des Biofidel-Dummies schlägt dieser unter einer Nickbewegung mit dem Kopf auf die Frontscheibe auf und rollt sich dann, durch den vorherigen streifen-

den Anstoß initiiert, über die A-Säule und den Außenspiegel ab. Durch den aus der Bewegung veränderten Kontaktpunkt am Pkw, wird die A-Säule des Audi nicht erkennbar verformt. Bei der Kollision mit dem VW Golf II kippt der Dummy auf das Fahrzeug. Durch die harte Bauweise kommt es zu einer massiven Verformung der A-Säule.

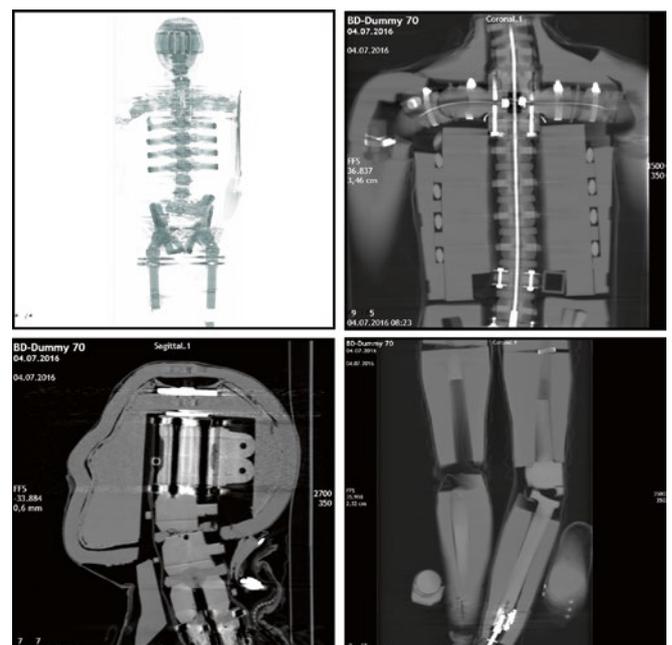
BILD 24: CT-Aufnahme eines Biofidel-Dummys [3]

FIGURE 24: CT image of a biofidelic dummy [3]

Neben den Beschädigungen am Pkw ist es durch den Einsatz von Biofidel-Dummys erstmalig möglich, auch die Fußgängerverletzungen im Realunfall mit denen des Dummys zu vergleichen. Durch die Beimischung von Aluminiumpulver im Epoxidharz ist es möglich, den Biofidel-Dummy nach der Kollision zu röntgen, um die durch den Crashversuch resultierenden Knochenbrüche sichtbar zu machen. Das Prinzip ist in **BILD 24** mit einer CT-Aufnahme des Vorgängermodells des Biofidel-Dummys gezeigt. Die Kollisionsgeschwindigkeit beim Anfahren des Dummys betrug in diesem Fall 70 km/h. Die Röntgenuntersuchung kann im Anschluss an den Crashtest in Kooperation mit der Tierklinik in Telgte durchgeführt werden, die für solche Untersuchungen eine offizielle Erlaubnis der Bezirksregierung eingeholt hat. Bei Bedarf kann auch eine „Obduktion“ des Biofidel-Dummys nach der Kollision erfolgen, wie dies beispielhaft in der Bildzusammenstellung nach **BILD 25** gezeigt wird. Bei der Rekonstruktion von Pkw-Fußgänger-Unfällen ist es nach der Durchführung von Crashversu-

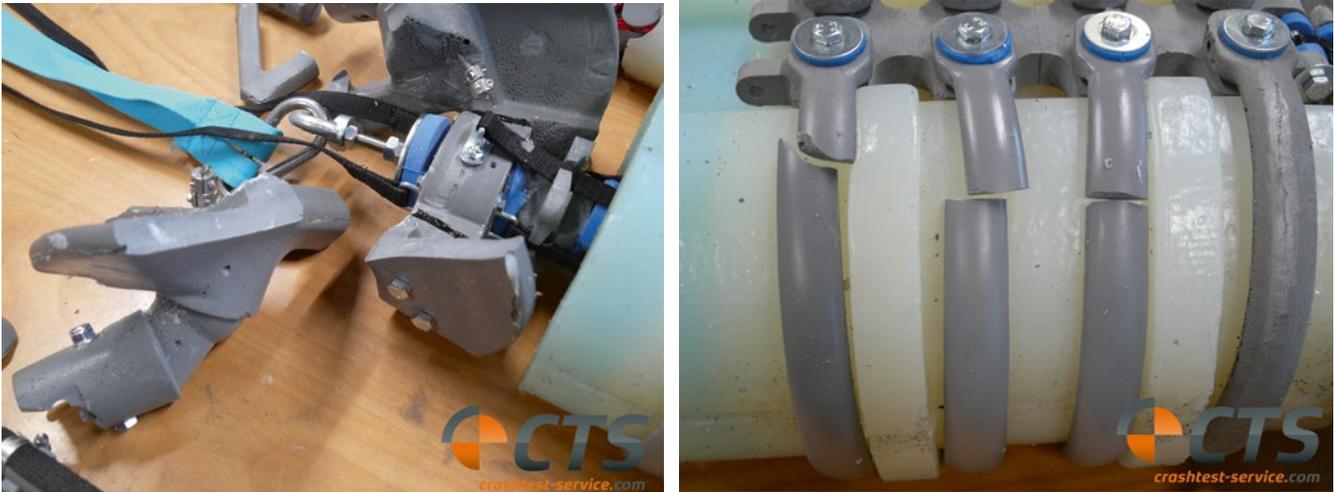
BILD 25: Bildmaterial aus einer „Obduktion“ eines Biofidel-Dummys nach dem Crashversuch

FIGURE 25: Image material from an 'autopsy' of a biofidelic dummy after the crash test em Crashversuch
