Markus Winninghoff*, Burkhard Walter**,
Manfred Becke***

Gurtschlitten – Untersuchung

der biomechanischen Belastung

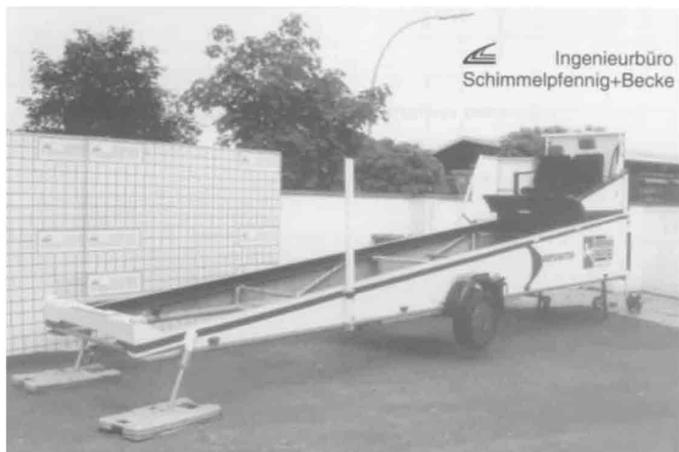
Bild 1 Gurtschlitten der Landesverkehrswacht Niedersachsen
Fig. 1 Seatbelt-sled of the Landesverkehrswacht Niedersachsen

Die Recherche ergab, daß es sich bei diesen Gurtschlitten um die drei repräsentativen Typen handelt. Ein doppelsitziger Gurtschlitten ist in **Bild 1** zu sehen, es handelt sich um den Schlitten der Landesverkehrswacht Niedersachsen.

Das Prinzip aller Gurtschlitten ist gleich; ein rollengelagerter Schlitten fährt eine schiefe Ebene hinab und prallt unten gegen einen festen Anschlag.

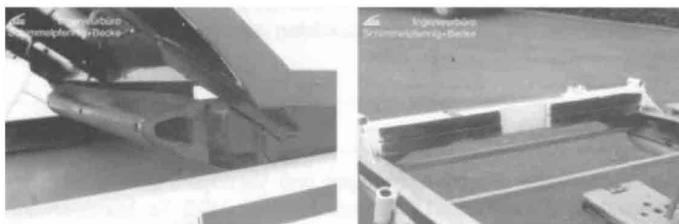
Bilder 2 + 3 Anpralldämpfer Gurtschlitten der Landesverkehrswacht Niedersachsen
Fig. 2 + 3 Impact absorber seatbelt-sled of the Landesverkehrswacht Niedersachsen

Es war festzustellen, daß die Anprallflächen unterschiedlich ausgelegt waren. So war am Gurtschlitten der Landesverkehrswacht Niedersachsen ein Gummirohrprofil (**Bild 2**) angebracht, das an Hartgummiklötze (**Bild 3**) anprallte. Der Gurtschlitten der Verkehrswacht Dortmund, ein Einsitzer, stützt sich dagegen beim Anprall mit einer stählernen Platte an mehreren runden Gummipuffern ab. Ähnlich gestaltet war auch der Gurtschlitten der Maschinenbau- und Metall-Berufsgenossenschaft Düsseldorf (**Bild 4**) mit dem Unterschied, daß ein Gummipuffer gegen einen vorstehenden Stoßdämpfer (**Bild 5**) ausgetauscht war.

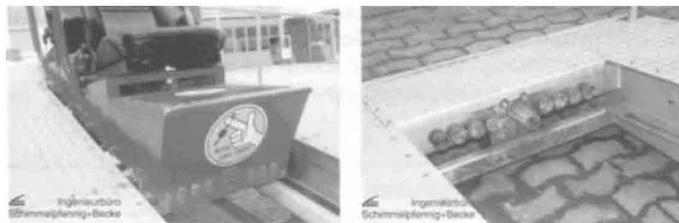
Bilder 4 + 5 Anprallfläche und -dämpfer Gurtschlitten der Maschinenbau- und Metall-Berufsgenossenschaft Düsseldorf
Fig. 4 + 5 Impact sheet and impact absorber seatbelt-sled of the Maschinenbau- und Metall-Berufsgenossenschaft Düsseldorf

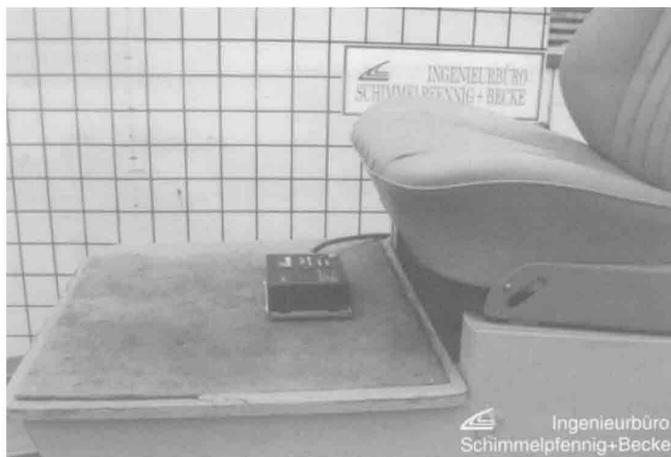
Bild 6 Einbauposition UDS
Fig. 6 Mounting Position UDS

Die auftretenden Beschleunigungen und Verzögerungen wurden mit einem mobil einsetzbaren Unfalldatenspeicher (UDS, Fa. Mannesmann-Kienzle) gemessen. Er wurde jeweils an der Fußauflagefläche der Schlitten befestigt, siehe Bild 6. Durch die horizontale Einbaulage wurden Einflüsse in vertikaler Richtung eliminiert, da die rein frontale Belastung von Interesse war. Tatsächlich sind die resultierenden Beschleunigungen, die sich aus einer horizontalen und einer vertikalen Komponente zusammensetzen, bis zu 2 % größer, abhängig vom Neigungswinkel der Schlitten (6° bis 12°, je nach Schlittentyp).

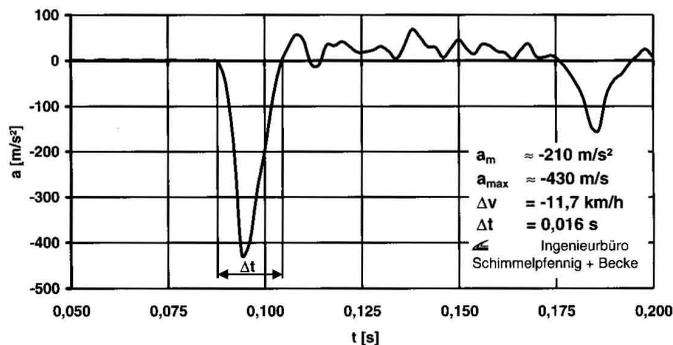
Bild 7 Längsbeschleunigung A des Gurtschlittens der Verkehrswacht Dortmund (Einsitzer)

Fig. 7 Longitudinal acceleration A seatbelt-sled Verkehrswacht Dortmund (single-seater)

Die Bilder 7, 8 und 9 zeigen für jeden der Gurtschlitten einen typischen Beschleunigungsverlauf. Die Gurtschlitten waren bei den entsprechenden Versuchen jeweils (voll) besetzt.

Vergleicht man die Verläufe der Längsverzögerungen A, B und C miteinander, so sind schon auf den ersten Blick große Unterschiede im Hinblick auf das Anstiegsverhalten und vor allem bei der Kollisionsdauer zu erkennen, obwohl sich dies hinsichtlich der auftretenden Geschwindigkeitsänderung Δv nur in geringem Umfang auswirkt. Sie betrug zu A 11,7 km/h, zu B lag sie bei 12,7 km/h und zu C wurden 10,5 km/h festgestellt.

Dahingegen waren Kollisionsdauern Δt von 0,016 s (A), 0,05 s (B) und 0,07 s (C) zu verzeichnen.

deten Verzögerungsverlauf A ca. 210 m/s². Die Maximalwerte reichten an 430 m/s² heran. Im direkten Vergleich mit dem Gurtschlitten der Maschinenbau- und Metall-Berufsgenossenschaft war bei diesem eine mittlere Verzögerung von 42 m/s² festzustellen, die maximalen Verzögerungswerte betragen ca. 86 m/s².

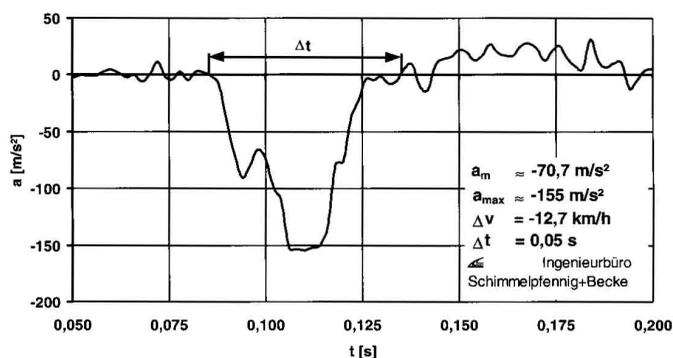
Bild 8 Längsbeschleunigung B des Gurtschlittens der Landesverkehrswacht Niedersachsen (Zweisitzer)

Fig. 8 Longitudinal acceleration B seatbelt-sled Landesverkehrswacht Niedersachsen (two-seater)

Während bei den Messungen an den Gurtschlitten der Verkehrswacht Dortmund und der Maschinenbau- und Metall-Berufsgenossenschaft nahezu immer die gleichen Kollisionsdauern auftraten, war für den Gurtschlitten der Landesverkehrswacht Niedersachsen festzustellen, daß hier die Kollisionen zwischen 0,05 s und 0,07 s dauerten, je nach dem, ob das Seil ausgehängt war (entsprechend dem Urzustand des Schlittens) oder es ausgezogen werden mußte.

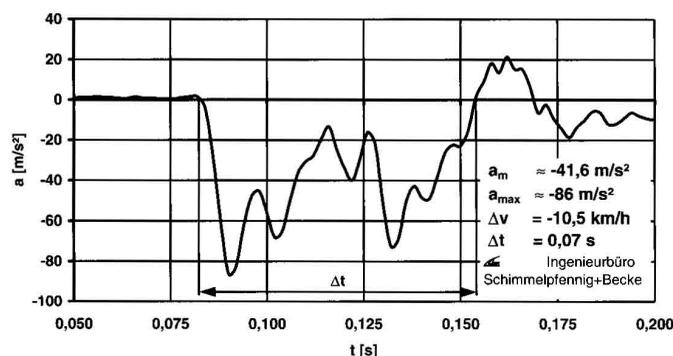
Bild 9 Längsbeschleunigung C des Gurtschlittens der Maschinenbau- und Metall-Berufsgenossenschaft Düsseldorf (Zweisitzer)

Fig. 9 Longitudinal acceleration C seatbelt-sled Maschinenbau- und Metall-Berufsgenossenschaft Düsseldorf (two-seater)

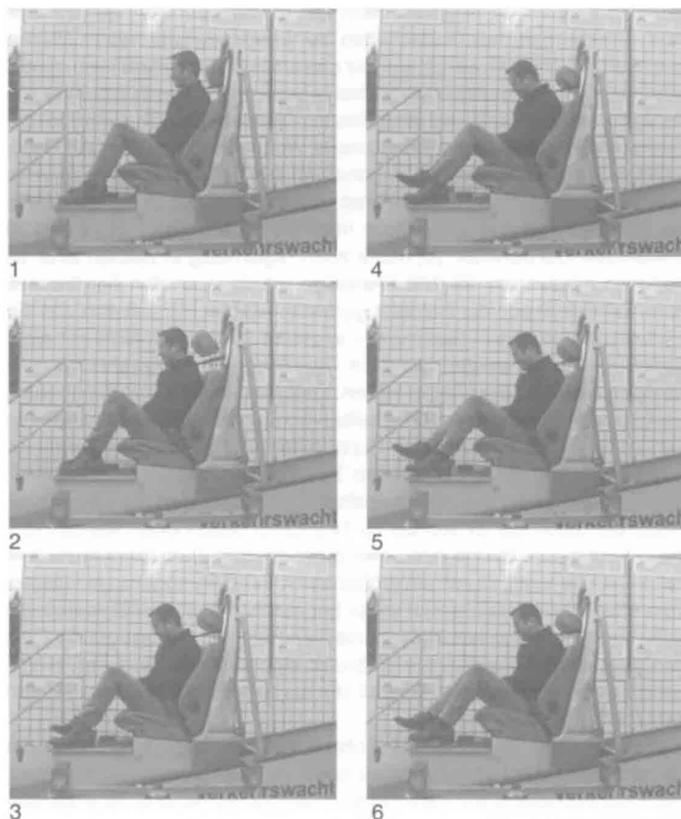
Bild 11 Bewegungsablauf ($\Delta v = 11,7$ km/h, $a_m = 206$ m/s²)
Fig. 11 Motion study ($\Delta v = 11,7$ km/h, $a_m = 206$ m/s²)

In Bild 11 ist ein Bewegungsablauf dargestellt, der typisch für die Fahrten mit den Gurtschlitten ist.

Nach dem Anprall erkennt man zunächst das Aufzehren der Gurtlose, wobei das Becken und der Oberkörper nach vorn rutschen, bis der Oberkörper vom Gurt gehalten wird. Nach einer geringfügigen translatorischen Bewegung des Kopfes relativ zum Oberkörper nach vorn (Scherung) schwingt der nicht gehaltene Kopf vor und es kommt zu einer Flexionsbewegung der Halswirbelsäule. Auch die anderen Extremitäten, im Beispiel insbesondere die Beine, werden vorgeschleudert.

Nach Beendigung der nach vorn gerichteten Bewegung und dem Rückschwingen des Kopfes, verbunden mit der elastizitätsbedingten Rückbewegung des Oberkörpers, war ein Anprall des Kopfes an der Kopfstütze nicht mehr zu verzeichnen.

Insgesamt ist der Bewegungsablauf bei den Schlittenversuchen und bei Pkw-Pkw-Kollisionen gut vergleichbar.
