Untersuchung von ESP-Systemen bei Brems- und Schleudervorgängen sowie Spurzeichnung und Signalmanipulation

Dr. rer. nat. Ingo Holtkötter
Schimmelpfennig + Becke, Münster, Deutschland

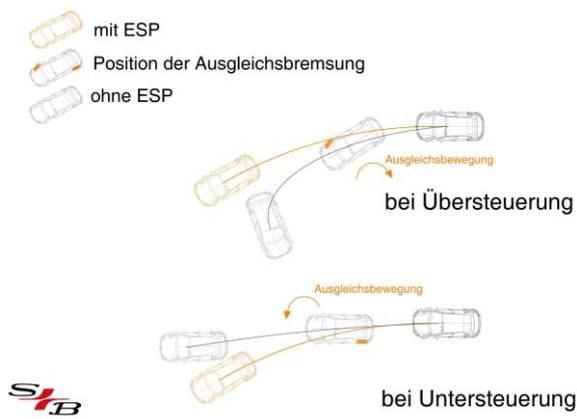
Abb. 1: Stabilisierender Bremseingriff des ESP-Systems bei übersteuerndem (oben) oder untersteuerndem Fahrvorgang (unten)

Der stabilisierende Eingriff der Fahrdynamikregelung erfolgt auch im Falle der Untersteuerung, wie im unteren Teil der Abbildung dargestellt. Dabei schiebt das Fahrzeug über die Vorderachse. Durch Abbremsen des hinteren linken Rades wird das Fahrzeug auf der Kurvenbahn gehalten und ein Abweichen vom gewünschten Kurvenverlauf verhindert. Zusammenfassend führt die Fahrdynamikregelung dazu, dass das Fahrzeug ständig entlang der durch das Lenkrad vorgegebenen Fahrtrichtung stabilisiert wird und eine unerwünschte Drehung um die Hochachse, das Ausbrechen des Fahrzeugs, unterdrückt wird. Dabei können die physikalischen Grenzen nicht überwunden

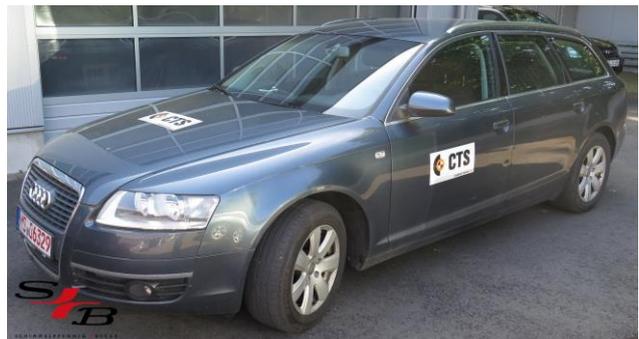
Abb. 2: Verwendetes Testfahrzeug: Audi A6, Baujahr 2006

Beim verwendeten Testfahrzeug (**Abb. 2**) ist der Sensorcluster mit Gierraten- und Querberechleunigungssensor über einen eigenen CAN-Bus an das ESP-Steuergerät angebunden. Da die wichtigsten Daten außerdem auf dem Motor-CAN-Bus ausgetauscht werden, erfolgte das Abgreifen der Steuersignale am ESP-Steuergerät im Motorraum, wie in **Abb. 3** gezeigt ist.

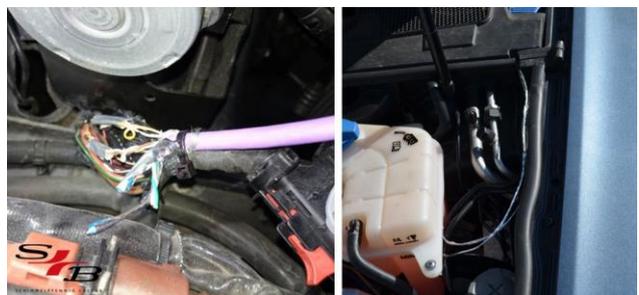
Abb. 3: Abgreifen der Signale im Motorraum

Ein Mitlesen der beiden CAN-Busse (Motor- und Sensor-CAN-Bus) ermöglicht die Dokumentation z.B. der Radgeschwindigkeiten, der Gierrate, der Querberechleunigung, des Lenkwinkels, des Bremszustands, des Bremsdrucks, der Motordrehzahl und der Fahrpedalstellung.

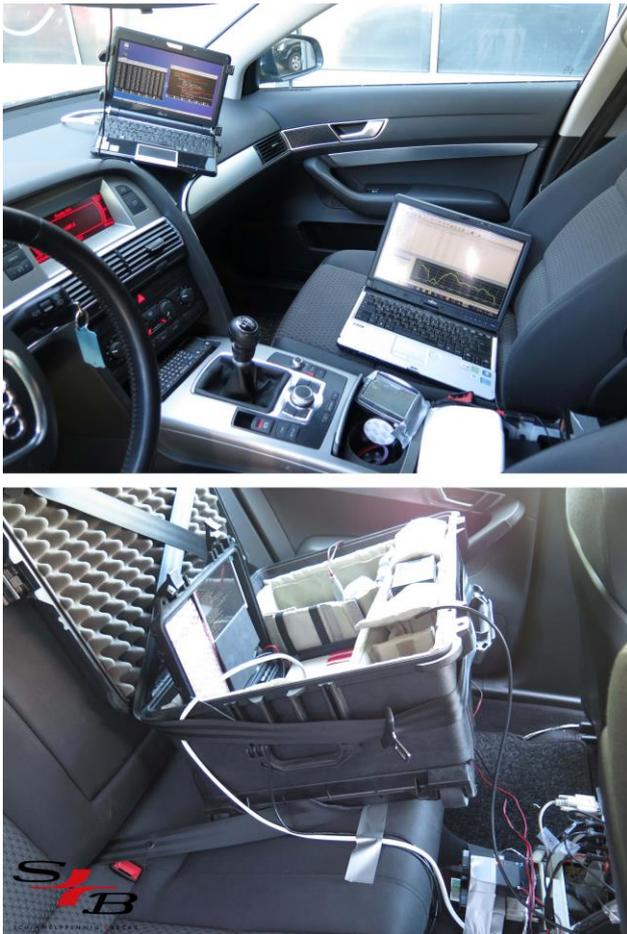
Abb. 4: Messrechner & Sensorik (unten) bzw. die Verarbeitung der Messdaten (oben)

Im Testfahrzeug wurden der Übersichtlichkeit halber zusätzlich zu den CAN-Bus-Daten synchronisierte Videos, GPS-Daten, die triaxiale Beschleunigung/Gierate und die Fahrzeugbewegung über einen Magnetkompass aufgezeichnet (**Abb. 4**).

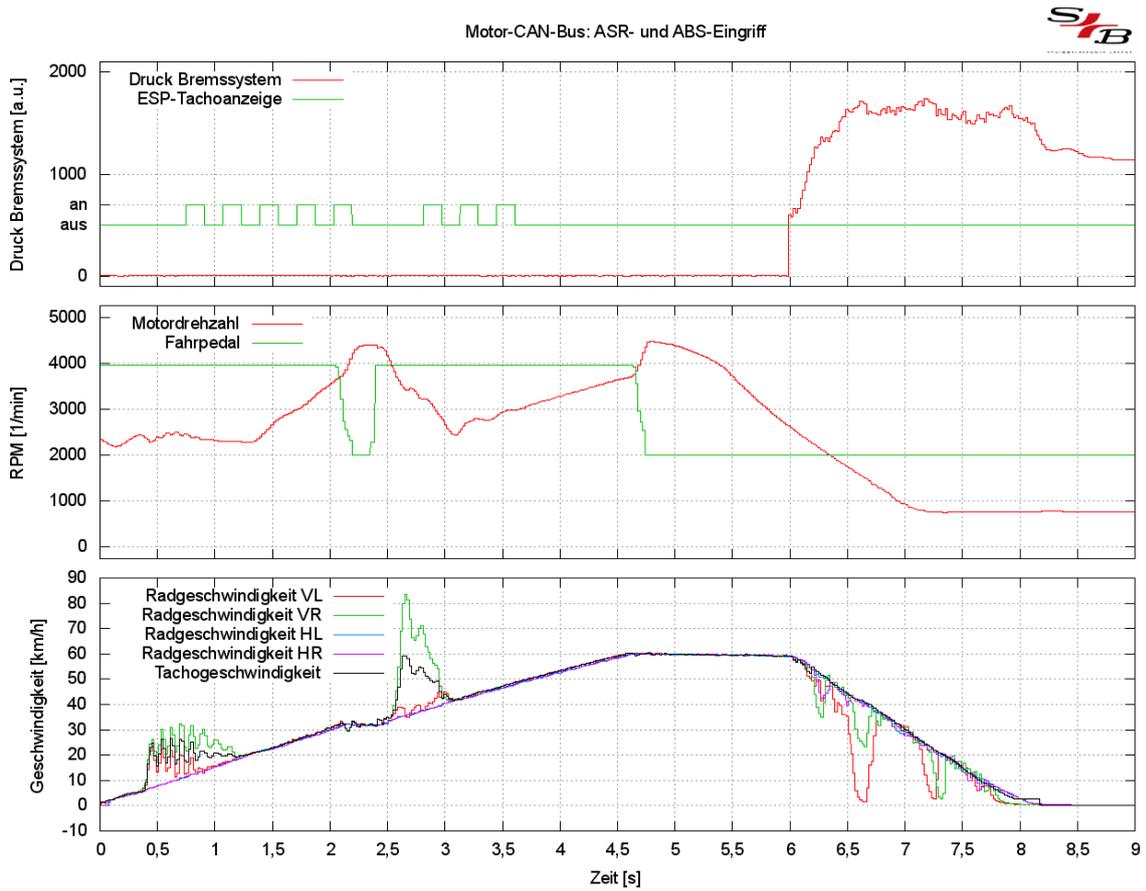
Abb. 5: Aufgezeichnete Daten bei einem ASR- und einem ABS-Eingriff bei Beschleunigung und Bremsung aus 60 km/h.

Abb. 5 zeigt ein einfaches Beispiel der aufgezeichneten Daten, die ausschließlich auf den fahrzeugeigenen CAN-Bus-Daten basieren. Die drei Diagramme zeigen die Messwerte in Grup-

pen gegen die Zeit auf der x-Achse aufgetragen: das Aufleuchten der ESP-Tachoanzeige und der Bremsdruck im oberen Diagramm, die Stellung des Fahrpedals und die Motordrehzahl im mittleren Diagramm sowie die vier Radgeschwindigkeiten nebst Tachoanzeige im unteren Diagramm.

Im dargestellten Versuch wurde das Fahrzeug zunächst stark bis 60 km/h beschleunigt und dann maximal verzögert. Es lässt sich ablesen, dass beim starken Beschleunigen die Geschwindigkeiten der beiden angetriebenen Vorderräder (VL \rightarrow /VR \leftarrow) gegenüber den Hinterrädern nach 0,5 s und 2,5 s stark ansteigen, d.h. die Vorderräder drehen durch. Aufgrund der Antriebsschlupfregelung (ASR) werden die Räder mit zu hoher Drehzahl abgebremst und der zu hohe Schlupf wird verringert. Der ASR- bzw. ESP-Eingriff ist durch das periodische Aufleuchten der ESP-Tachoanzeige (\square) erkennbar. Dabei ist das Aufleuchten der ESP-Anzeige nicht zwangsläufig mit der Anzahl der getätigten Eingriffe gleichzusetzen.

Beim Bremsvorgang bei 6 s Fahrzeit regelt das Antiblockiersystem (ABS) ebenfalls die Radgeschwindigkeiten in umgekehrter Richtung. Fällt eine Radgeschwindigkeit zu stark ab, droht also das Blockieren eines Rades, wird der Bremsdruck verringert, so dass das Rad wieder rollen kann. Bei der Vollbremsung war nur eine ABS-Regelung der Vorderräder zu erkennen, da an den Hinterrädern kein kritischer Blockiervorgang vorlag.

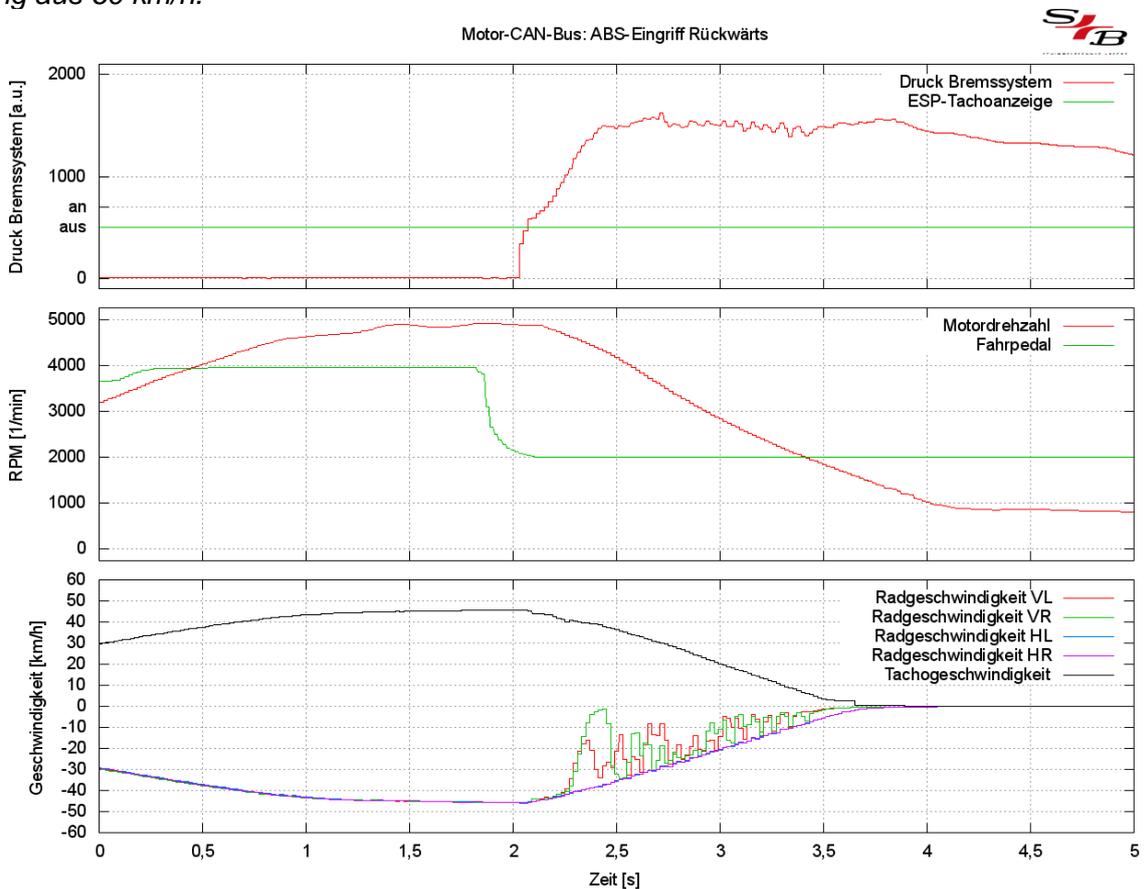
Abb. 6: ABS-Regelung bei Rückwärtsbremsung aus 45 km/h.

Beim Bremsen in Rückwärtsfahrt neigen ebenfalls die Vorderräder zum Blockieren und werden nachgeregelt (**Abb. 6**). Im Gegensatz dazu zeigt eine Bremsung auf ungleichem Untergrund (Asphalt links, Rasen rechts) nach **Abb. 7**, dass durch das ABS auch die Hinterräder geregelt werden. Es zeigt sich, dass die beiden rechten Rädern (VR \leftarrow /HR \leftarrow) auf Gras häufiger nachgeregelt als die linken Räder (VL \rightarrow /HL \rightarrow).

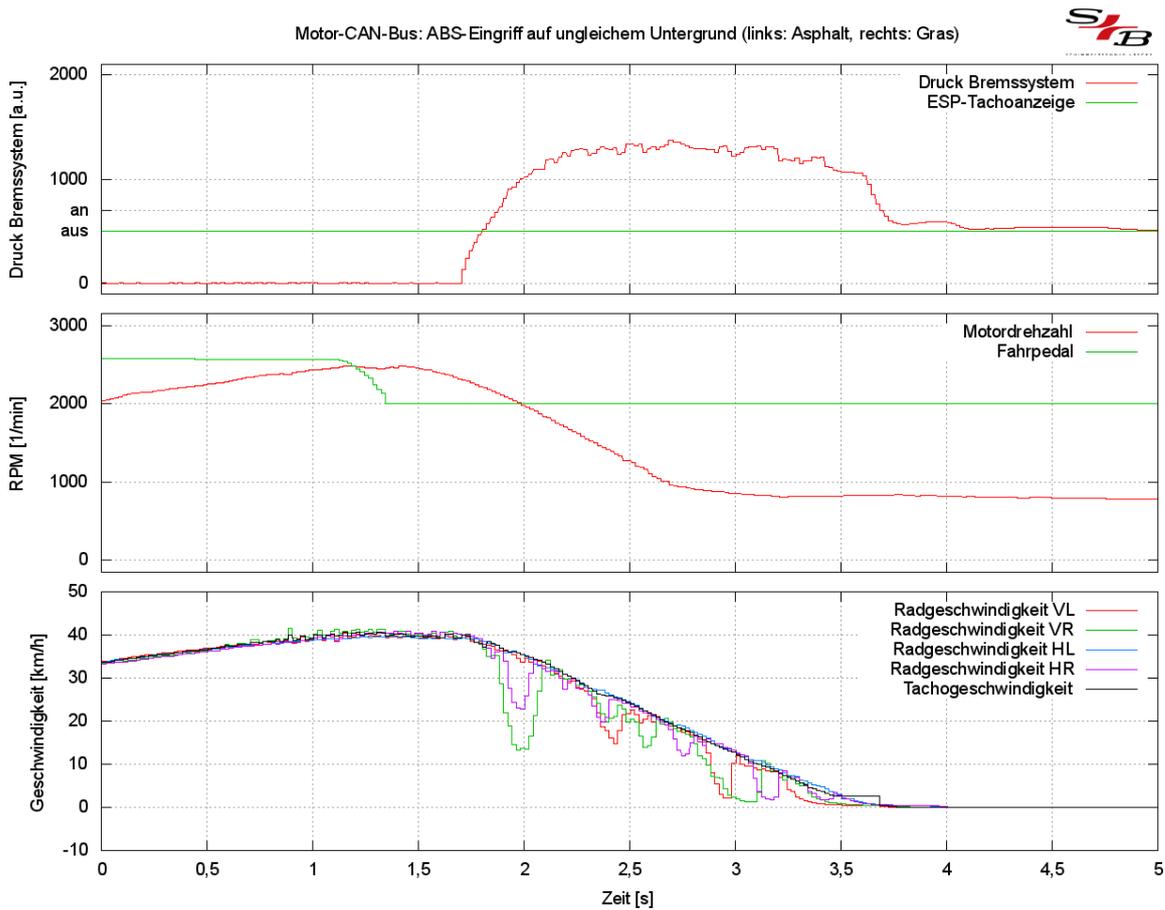
Abb. 7: ABS-Regelung auf ungleichem Untergrund (linke Räder auf Asphalt, rechte Räder auf Gras)

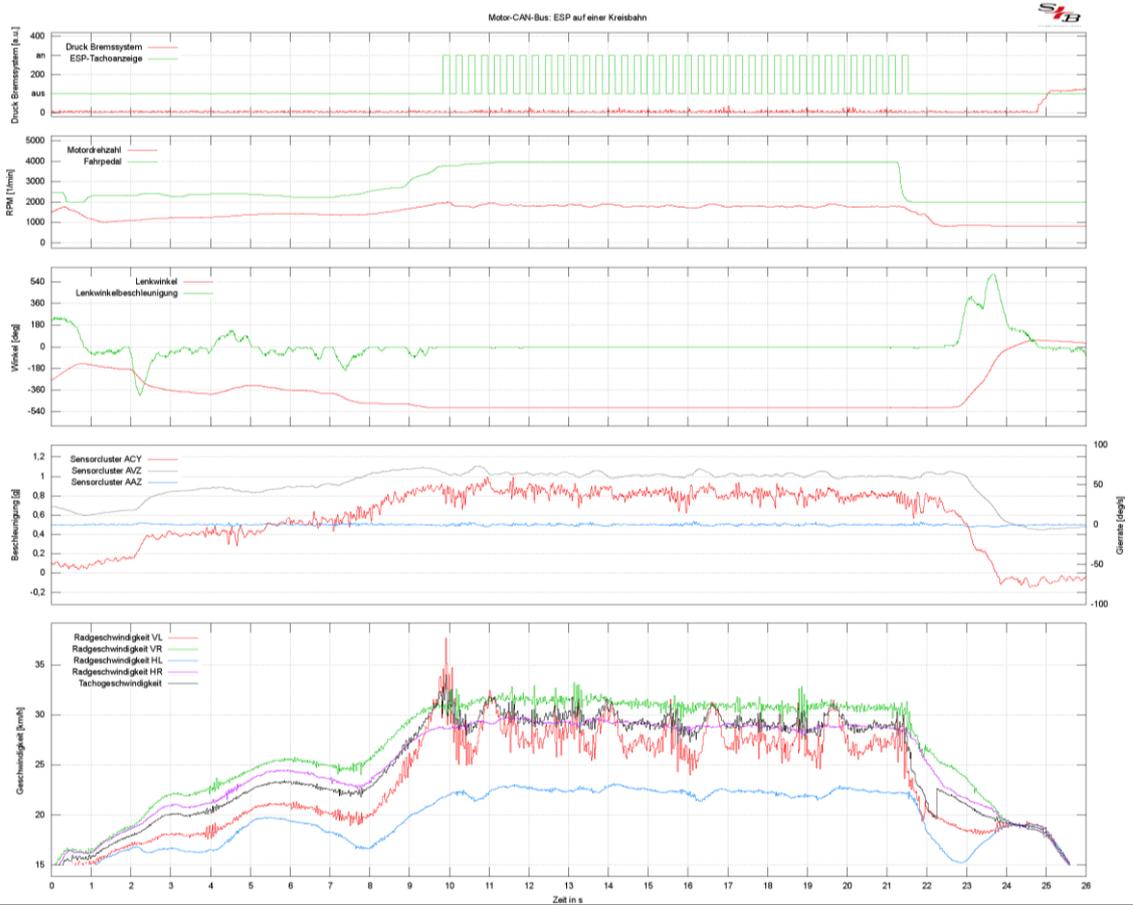
Abb. 8: ESP-Regelung für eine stabile Kreisbahn im Grenzbereich

Wird das Fahrzeug mit ESP unter einem konstanten Lenkeinschlag in einem Kreis gefahren und die Geschwindigkeit kontinuierlich bis zur maximalen Pedalstellung erhöht, so wird die Motorleistung begrenzt und die Radgeschwindigkeit einzelner Räder angepasst, um eine stabile Kreisbahn zu garantieren (Abb. 8). Die nach etwa 9 s beginnende Instabilität des Fahrvorgangs zeigt sich durch einen starken Anstieg der Radgeschwindigkeit des kurveninneren Vorderrades (VL →). Durch den ESP-Eingriff wird das Rad VL abgebremst und die Motordrehzahl sowie die gefahrene Gesamtgeschwindigkeit trotz voll betätigtem Fahrpedal auf rund 1800 U/min bzw. 32 km/h (Tachogeschwindigkeit →) geregelt. Die weitgehend konstanten Werte für AVZ (Giergeschwindigkeit) und ACY (Querbeschleunigung) zeigen den

stabilen geregelten Fahrvorgang in der Kreisbahn.

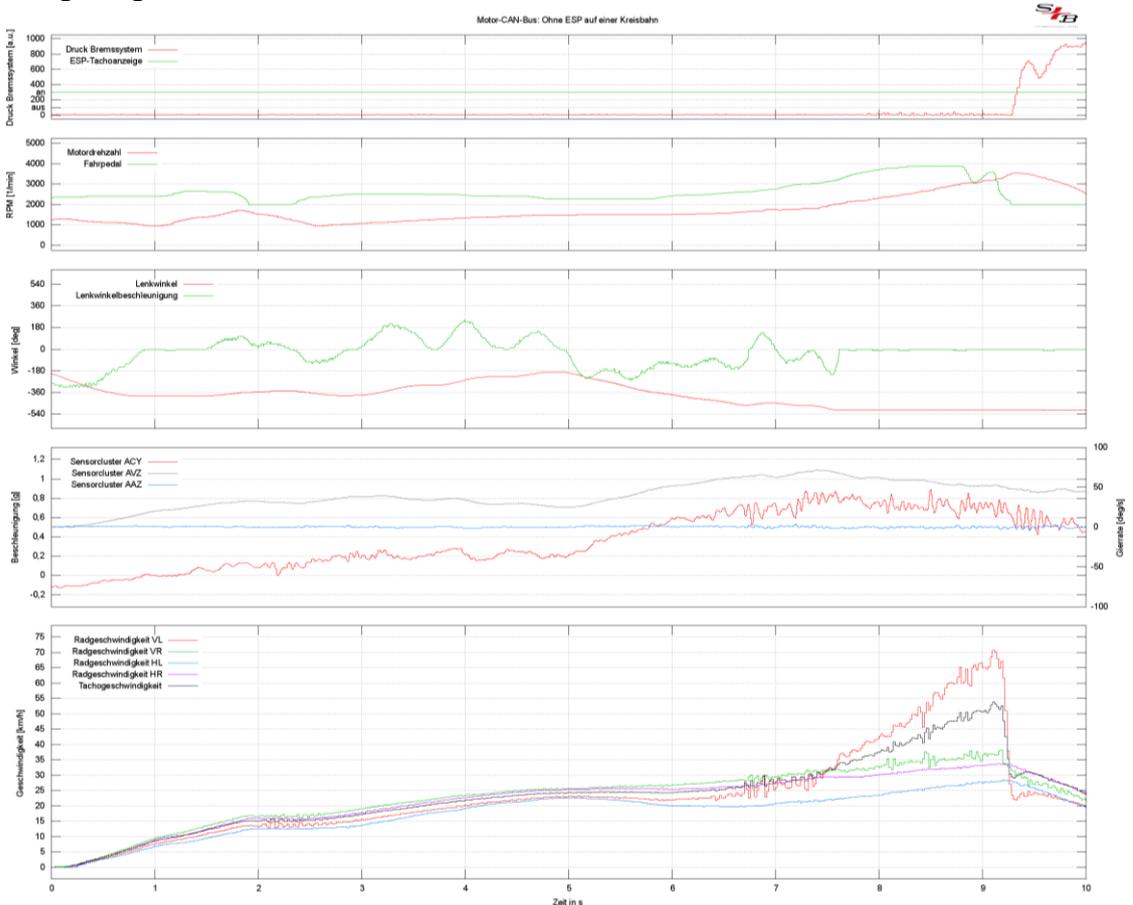
Abb. 9: Kreisfahrt im Grenzbereich ohne ESP mit instabilem Fahrvorgang

Bei deaktiviertem ESP und gleichem Fahrmanöver (Abb. 9) steigt nach etwa 6 s die Radgeschwindigkeit VL stark an, was den Beginn der Instabilität des Fahrvorgangs signalisiert. Durch die fehlende Nachregelung steigt die Radgeschwindigkeit weiter an, und die Gierrate AVZ nimmt ab: Der gefahrene Radius wird größer. Die Motordrehzahl erreicht rd. 3000 U/min, was eine Gesamtgeschwindigkeit von rd. 55 km/h während der Kreisfahrt zulässt, so dass das Fahrzeug noch stärker nach außen aus der idealen Kreisbahn getragen wird. Der instabile Fahrvorgang wurde im Versuch durch manuelles Betätigen der Bremse abgebrochen.

Das Aufleuchten der ESP-Tachoanzeige während des ganzen Fahrvorgangs signalisiert in diesem Zusammenhang, dass das ESP zuvor deaktiviert wurde.

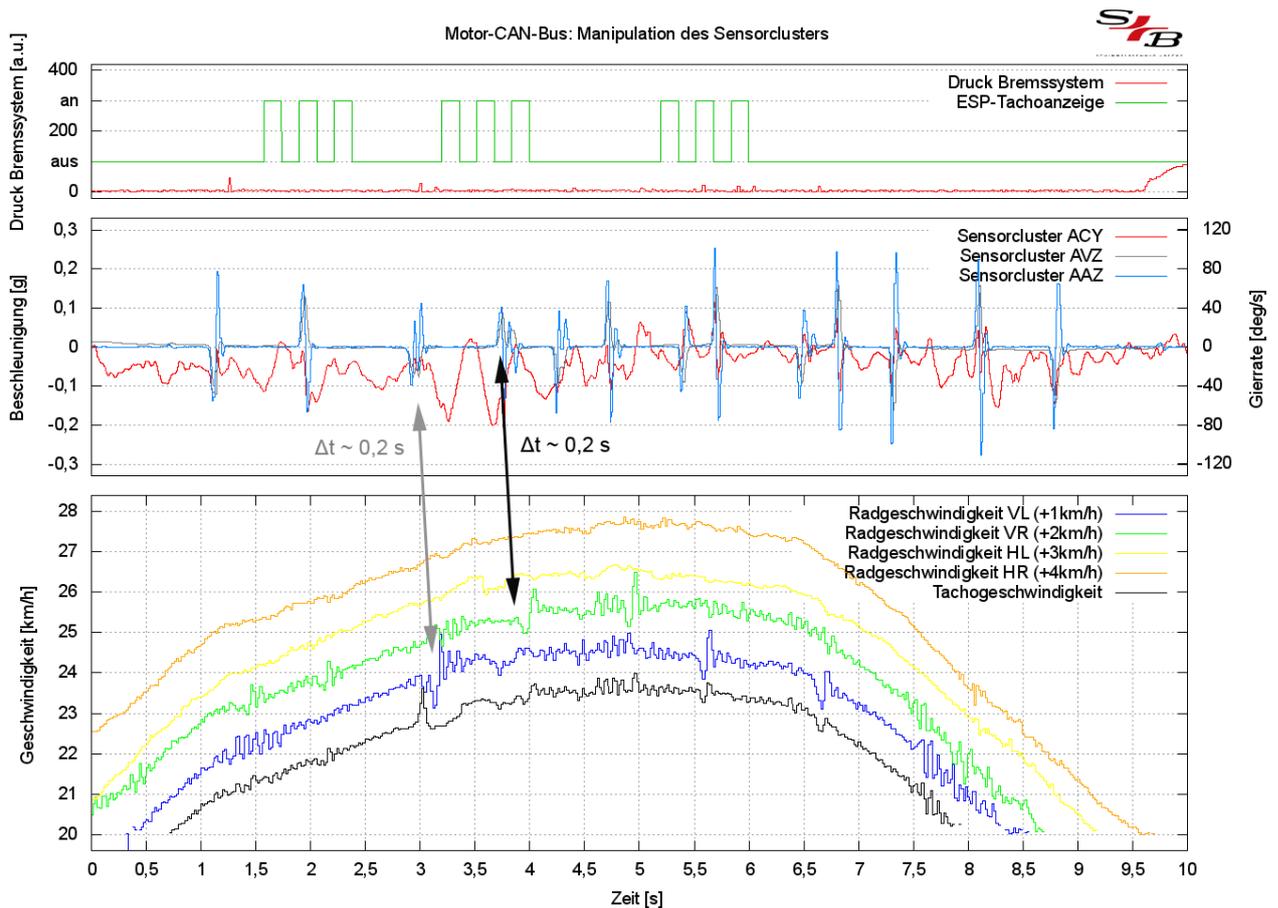
Abb. 10: ESP-Eingriffe bei manuellem Verdrehen des Sensorclusters

Um zu untersuchen, wie das ESP auf fehlerhafte Sensordaten reagiert, wurde bei Geradeausfahrt der Gyrosensor manuell um die Hochachse verdreht. Die Messdaten dieses Versuchs zeigt **Abb. 10**. Im mittleren Diagramm wurden die Messwerte des Sensorclusters (Gierrate (AVZ→), Gierratenänderung (AAZ→) und Querbearbeitung (ACY→)) aufgetragen. Im unteren Diagramm sind zur besseren Lesbarkeit die Radgeschwindigkeiten jeweils um ein km/h erhöht eingetragen.

Die manuellen Bewegungen des Sensors sind als scharfe Peaks deutlich erkennbar. Wird der Sensor bspw. zum Zeitpunkt $t = 3 \text{ s}$ nach rechts gedreht (negative Werte zu Beginn des Peaks), so wird das vordere linke Rad (VL →) abgebremst, obwohl sich das Fahrzeug immer noch in einer Geradeausfahrt befindet.

Aus der Darstellung lässt sich der zeitliche Abstand des ESP-Eingriffs von der Auslösung bis zur sichtbarer Radabbremmung mit etwa $\sim 0,2 \text{ s}$ bestimmen.

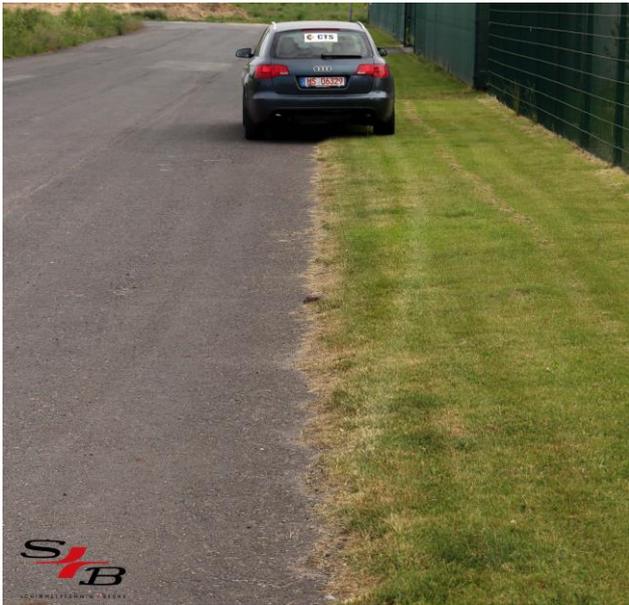
Abb. 11: ABS-Reifenspuren auf geteiltem Untergrund (links Asphalt/rechts Rasen), Geschwindigkeit beim Versuch: 30 km/h

Im Falle einer Vollbremsung auf geteiltem Untergrund (Asphalt links, Rasen rechts) sind deutliche Bremsspuren auf der rechten Rasenseite ersichtlich (siehe **Abb. 11**).

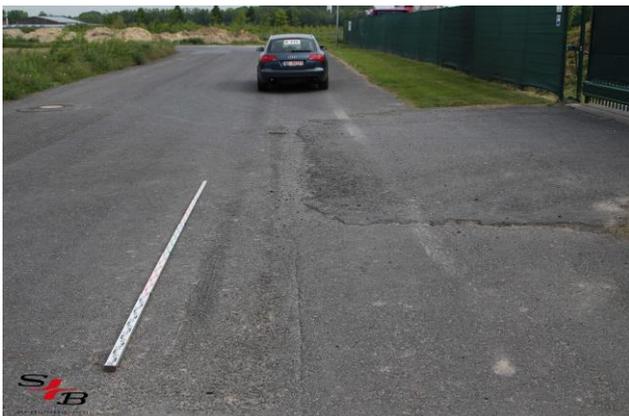
Abb. 12: ABS-Reifenspuren auf unebener Fahrbahn mit Rollsplitt, Geschwindigkeit beim Versuch: 70 km/h

Auf unebenem Asphalt bzw. teilweise Rollsplitt ist bei einer Vollbremsung auf der linken Fahrzeugseite eine Spurzeichnung trotz ABS-Regelung durch Reifenabrieb aufgetreten (**Abb. 12**). Zur Verdeutlichung wurde in diesem Bereich eine Messlatte danebengelegt. Auf der rechten Fahrzeugseite entsteht eine Bremsspur aufgrund des losen Rollsplitts, welcher bei einer Bremsung zu hellen Schleifspuren auf dem dunklen Asphalt führt.

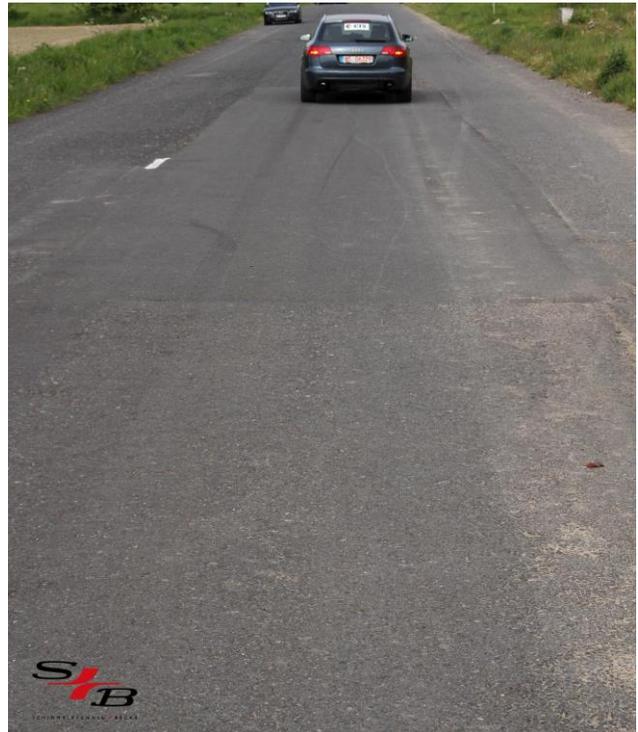
Abb. 13: Durchgängige ABS-Reifenspuren auf ebener Fahrbahn durch Reifenabrieb, Geschwindigkeit beim Versuch: 80 km/h

Auch auf ebener Fahrbahn lässt sich trotz ABS-Regelung eine durchgängige Bremsspur aufgrund von Reifenabrieb erzeugen, wie **Abb. 13** zeigt.

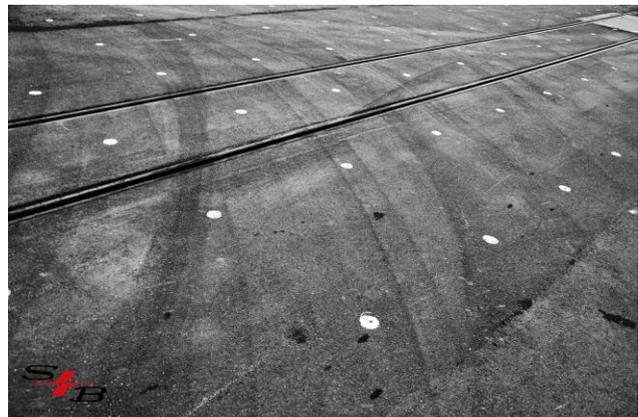
Abb. 14: Reifenspuren bei Kreisfahrten mit ESP, Geschwindigkeit beim Versuch: 30 km/h

Bei den Kreisfahrten mit ESP wurden durch den starken Schräglaufwinkel der Räder ebenfalls Reifenspuren erzeugt (**Abb. 14**).
