Unfallrekonstruktion

Betriebszustand von Fahrzeuglampen

von Dipl.-Ing. Joost Wolbers, Münster*

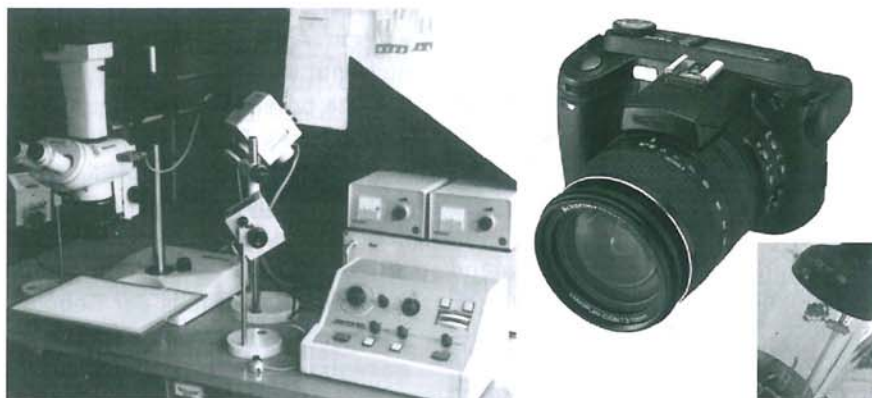
Für die Rekonstruktion des Brennzustands sind zur Auswertung des Spurenbilds außer Kenntnissen über das physikalische und chemische Werkstoffverhalten der Lampenwerkstoffe auch entsprechende Untersuchungseinrichtungen notwendig. Dazu gehören neben dem Lichtmikroskop (Abb. 1), der Digitalkamera mit Macroaufnahme-Funktion auch das Rasterelektronenmikroskop und die Mikrosonde.

Abb. 1 Stereo-Lichtmikroskop mit Fotoaufsatz [4], Abb. 2 Digitalkamera (Macroaufnahme)

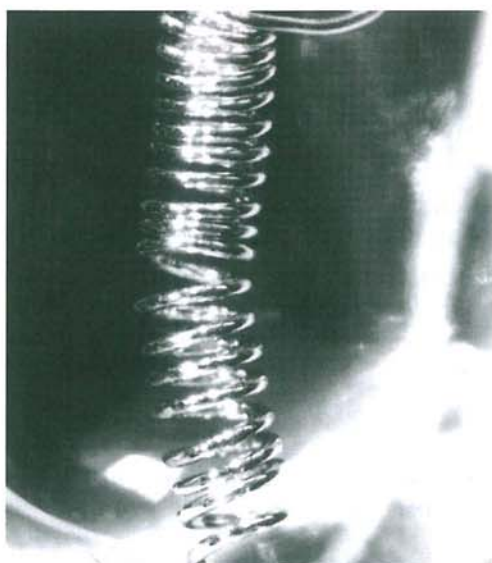
Die aussagekräftigsten Merkmale zur Rekonstruktion des Brennzustands einer Lampe sind an den Glühwendeln festzustellen. Unter der Einwirkung von Stoßkräften entstehen an einer glühenden Wendel durch Massenkräfte plastische Verformungen (Abb. 3), auch wenn der Glaskolben der Lampe nicht zerstört wird.

Abb. 3 Plastische Verformung einer Abblendlichtwendel [4]

Wie die Abb. 3 und 4 zeigen, lassen sich die Untersuchungsergebnisse grds. in zwei Klassen einteilen:

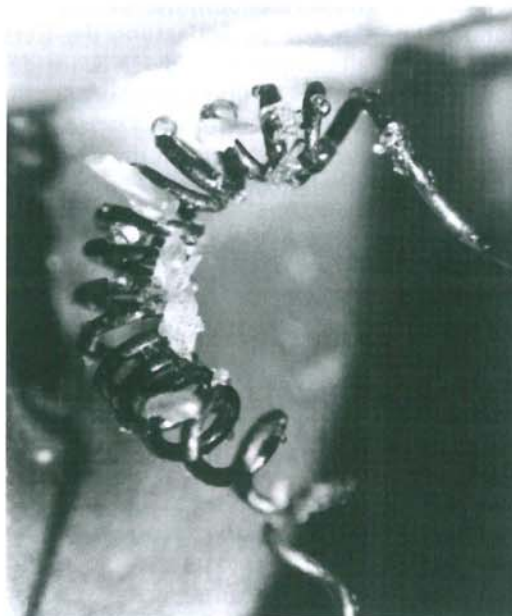
Kalte Wendeln reagieren chemisch nicht mit Luftsauerstoff, die Drahtoberfläche bleibt metallisch blank. Glühende Wendeln reagieren je nach Temperatur mehr oder weniger stark mit Luftsauerstoff. Es entstehen an der Drahtoberfläche Oxidationserscheinungen. Außerdem können an glühenden Wendeln Glassplitter vom zerstörten Glaskolben anschmelzen, vergleiche Abb. 4.

Abb. 4 Abblendlicht mit Glasansmelzungen [4]

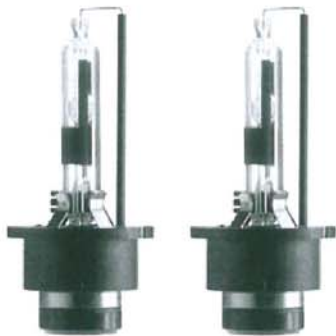
Bei immer mehr Fahrzeugen sind Xenon-Lampen, Abb. 7, als Abblendlichtlampen eingebaut. Diese Lampe liefert eine höhere Lichtstrom- und Leuchtdichte, was zu einer besseren Ausleuchtung der Fahrbahn führt. Gasentladungslampe bzw. Xenonlampen verwenden als Leuchtmittel einen Lichtbogen zwischen zwei im Brennraum gegenüberliegenden Elektroden.

Abb. 7 Xenonlampen [3]

Durch das Fehlen eines Metalldrahts (Glühwendel) sind auch die sonst bei Lampen möglichen Feststellungen des Schaltzustands aufgrund der Verformung der leuchtenden (heißen) Glühwendel bei intakt bleibender Lampe nicht möglich. Die Gasentladungslampe hat praktisch keine verformbaren Teile im Bereich des Brennraums.

Es ist bei einer intakt bleibenden Gasentladungslampe unmöglich, ihren Schaltzustand zum Unfallzeitpunkt zu rekonstruieren. Bricht die eingeschaltete Lampe jedoch beim Unfall und kann Luft in das Innere des Hohlraums gelangen, so entstehen an den Elektroden Anlaufspuren als Oxidationsspuren, die den Nachweis, dass die Lampe eingeschaltet war, ermöglichen. Es ist somit festzustellen, dass nur beim Bruch des Brennraums Oxidationsspuren auftreten, die den Nachweis, dass die Lampe zum Unfallzeitpunkt leuchtete, erlauben.

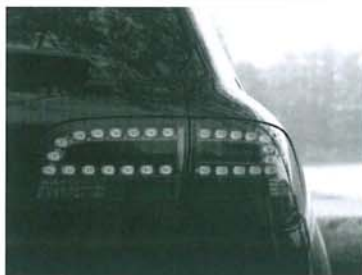
Abb. 8 LED-Heckleuchte Audi A6 [3]

Es gibt beim Bruch einer solchen LED-Leuchte keine Möglichkeit, ihren Schaltzustand festzustellen, außer durch Überprüfung des Stromkreises des betreffenden Fahrzeugs. Ist der zugehörige Stromkreis funktionsfähig, konnte auch die betreffende LED geleuchtet haben, sofern sie eingeschaltet war, da die Lebensdauer einer LED bis zu 10.000 Stunden beträgt.

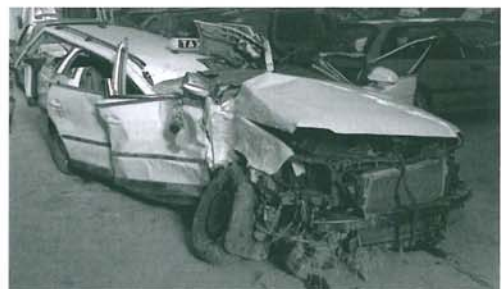
Abb. 11 Beschädigungsbild Pkw

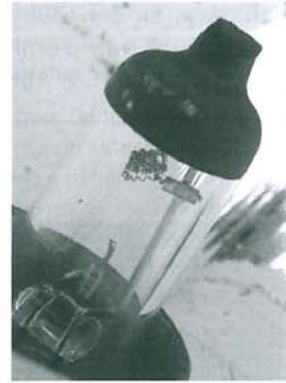
Bei einer genaueren Untersuchung der Lampe, vgl. Abb. 13, konnte festgestellt werden, dass die Glühwendel der Lampe gerissen war und sich ebenfalls deutlich verformt hatte.

Abb. 13 Macroaufnahme Lampe Lkw

Diese Feststellungen lassen darauf schließen, dass die Beleuchtung des Lkw zum Kollisionszeitpunkt eingeschaltet war.

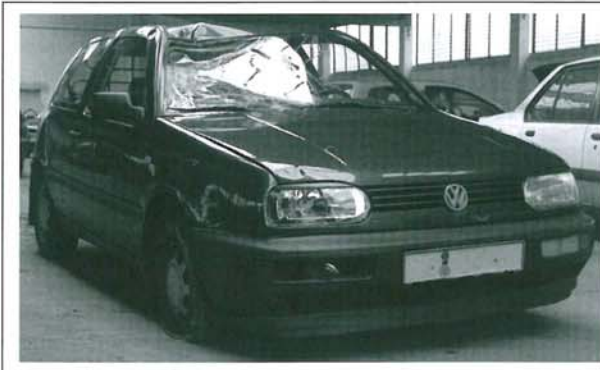
Abb. 14 Beschädigungsbild VW Golf III

Der VW Golf III prallte mit der vorderen rechten Ecke gegen die linke Seite des Fahrrads. Bei der Untersuchung des VW Golf wurden ebenfalls die bei-

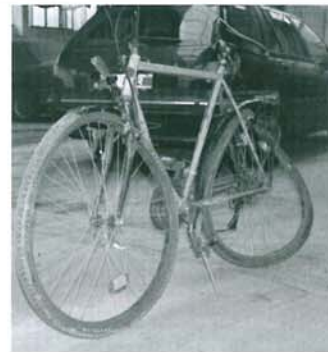
Abb. 15 Beschädigungsbild Fahrrad
