Unfallrekonstruktion

Insassenbewegung: Knieanprall bei Heckkollisionen

von Dipl.-Ing. Joost Wolbers und Dipl.-Ing. Annika Fleitmann, Münster*

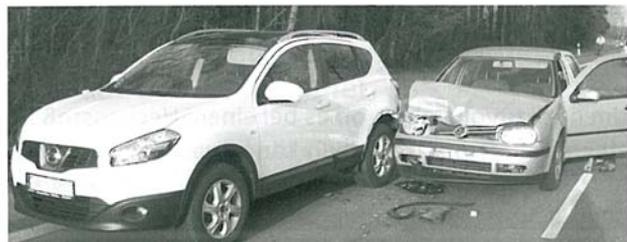
Abb. 1: Endstellungen

Das vorliegende Fallbeispiel zeigt eine Heckkollision zwischen einem Nissan Qashqai und einem VW Golf, Abb. 1 und 2. Die anhand von Crashversuchen ermittelte kollisionsbedingte Geschwindigkeitsänderung im heckseitig angestoßenen Nissan Qashqai betrug etwa 15 km/h.

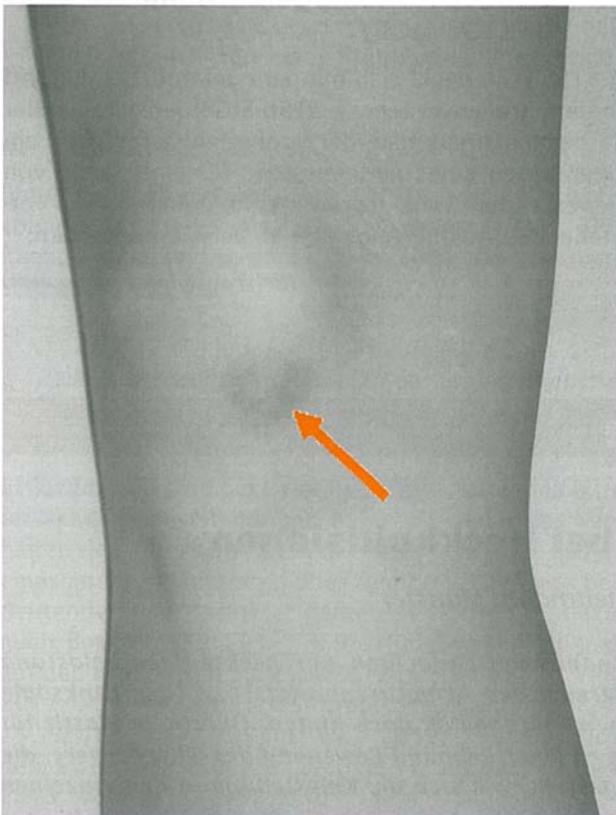
Abb. 3: Hämatom am rechten Knie

Die Fahrerin des Nissan Qashqai erlitt bei der Heckkollision einen Knieanprall an der Lenksäule. Die Abb. 3 zeigt das durch den Anstoß entstandene Hämatom an der Innenseite des rechten Knies.

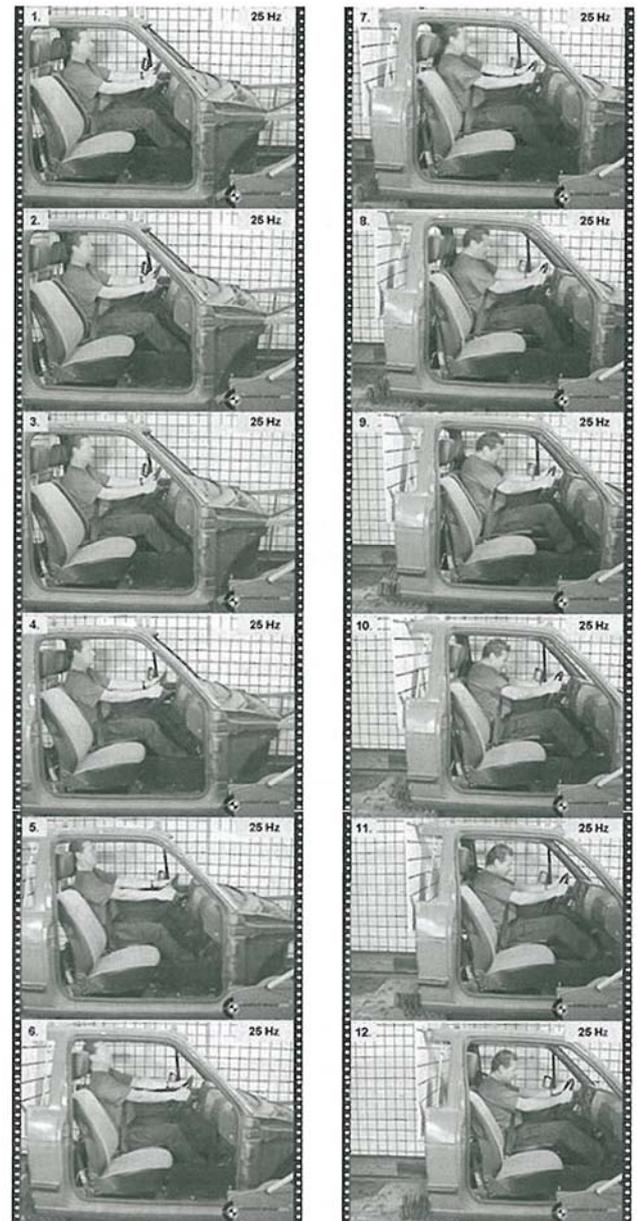
Abb. 4: Insassenvideosequenzen bei einem Heckanstoß ($\Delta v = 9,7 \text{ km/h}$)

Um nachzuvollziehen, ob es bei einem Heckanstoß zu einem Knieanprall kommen kann, wurde ein Versuch hinzugezogen, bei dem die Beinbewegung eines auf dem Fahrersitz sitzenden angeschnallten Probanden gut erkennbar dokumentiert wurde, s. Abb. 4. Im Versuch erfuhr die heckseitig angestoßene Fahrgastzelle eine kollisionsbedingte Geschwindigkeitsänderung von ca. 9,7 km/h.

Um die Relativbewegung des Insassen im Fahrzeug optisch darstellen zu können, wurden drei Sequenzen, die den Bewegungsablauf visualisieren, aus dem Insassenvideo herausgeschnitten und die jeweilige Position des Insassen zur besseren Erkennbarkeit unterschiedlich umrandet.

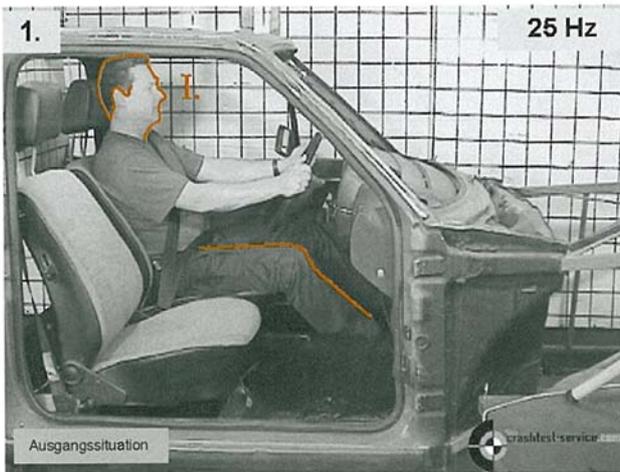
Abb. 5: Ausgangssituation

Die Abb. 5 gibt die Ausgangsposition des Insassen wieder. Als Festpunkte im Fahrzeug dienen das Lenkrad und das Zündschloss. Sowohl die Kopfposition als auch die Position des rechten Beins sind in dieser Position umrandet und mit „I.“ gekennzeichnet worden.

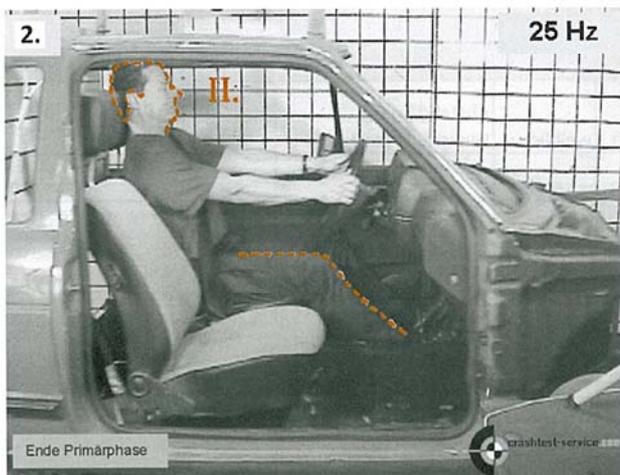
Abb. 6: Ende Primärbewegung

Die Abb. 6 zeigt das Ende der Primärbewegung, in der der Insasse mit stark gestreckten Armen stark nach hinten verlagert im Fahrzeug sitzt. Diese Position wurde mit „II.“ gekennzeichnet. Gegenüber der Ausgangsposition „I.“ ist ersichtlich, dass eine deutliche Rückverlagerung des Kopfes und des Knies stattfand. Der gesamte Körper hat sich aufgrund der von hinten einwirkenden Belastung und der elastischen Rückenlehne nach hinten verlagert. Eine Anhebung des Knies geschieht in dieser Phase nicht.

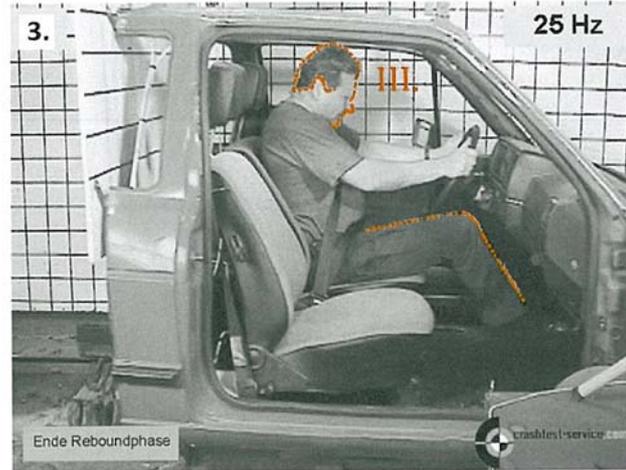
Abb. 7: Ende Rebound-Bewegung

In der Abb. 7 ist die am stärksten vorverlagerte Position in der Rebound-Bewegung dargestellt. Diese Position wurde mit „III.“ gekennzeichnet. Es zeigt sich, dass der Kopf, ausgehend von der Position „II.“ um nahezu eine gesamte Kopfgröße nach vorn verlagert wurde, wobei eine Nickbewegung wie bei einer Frontalkollision eingesetzt hat. Die Position des Knies ist gegenüber der Ausgangsposition „I.“ und auch gegenüber der Zwischenstellung „II.“ am Ende der Rebound-Bewegung deutlich verändert.

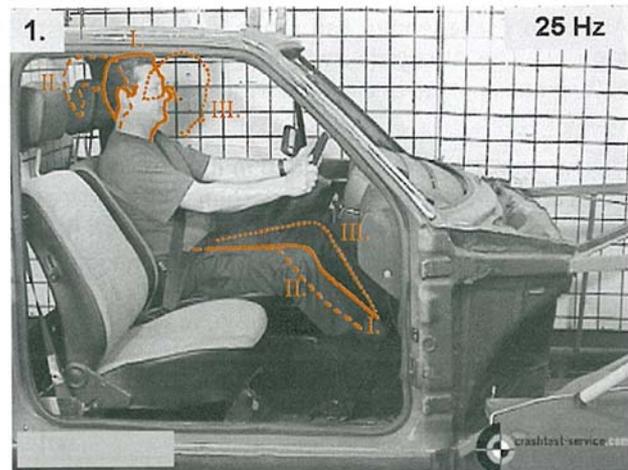
Abb. 8: Gesamter Bewegungsablauf

Das Knie befindet sich sowohl höher als auch weiter vorn als in der Ausgangsposition. Eine Bildauswertung ergab eine Anhebung und Vorverlagerung des Knies um etwa 10 cm, Abb. 8.

Ursache für die Anhebung des Knies ist, dass in der Primärphase der Körper deutlich nach hinten bewegt wird, wodurch sich auch der Fuß gegenüber seiner Aufstandsfläche mit nach hinten bewegt und im Anschluss allerdings bei der Vorwärtsbewegung in der neuen Fußposition verharret, sodass sich der Unterschenkel aufstellt.

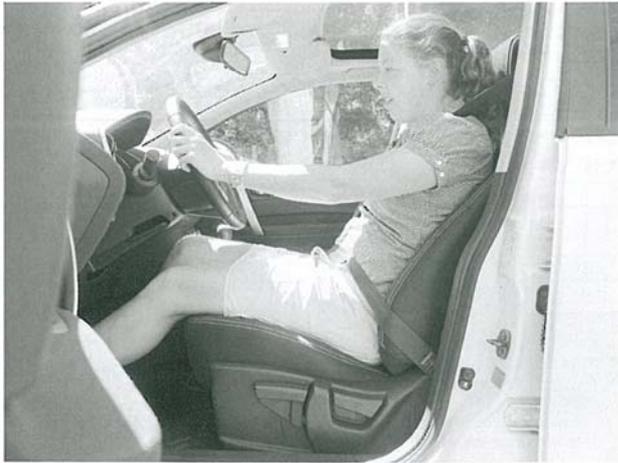
Abb. 9: Sitzprobe – Übersicht –

Um die Anprallmöglichkeit der Nissan Qashqai-Fahrerin beurteilen zu können, wurde eine Sitzprobe durchgeführt, Abb. 9. Im vorliegenden Fall beträgt der Abstand zwischen Knie und Lenksäule ca. 3 cm, wie die Abb. 10 visualisiert. Somit ist ein Knieanprall aus technischer Sicht bezogen auf das Fallbeispiel nachvollziehbar.

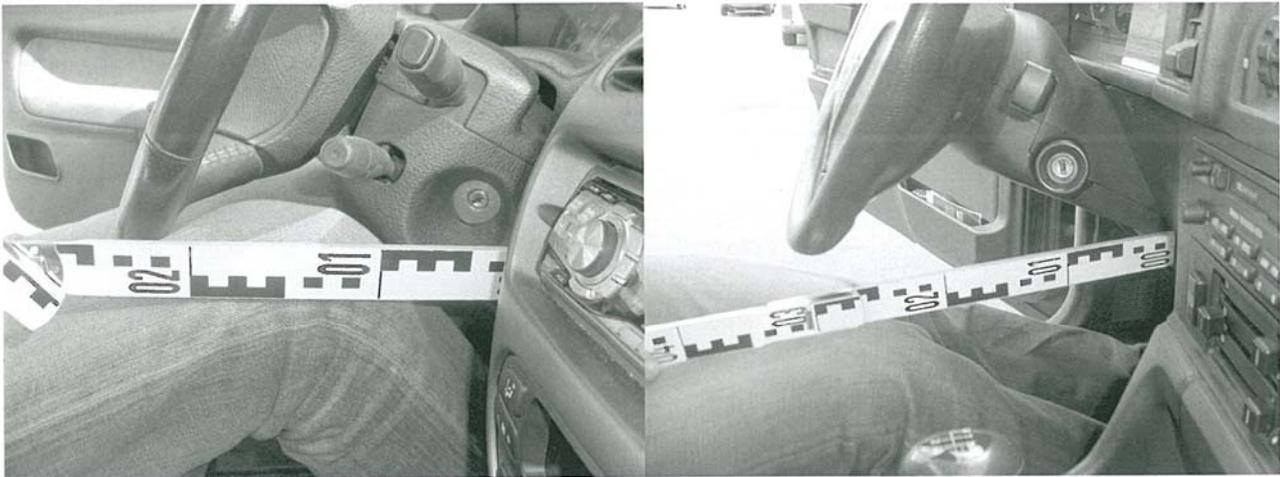
Abb. 12: Abstand im Peugeot 206 und im BMW 5er (E34)

dem Fahrzeug, der Körpergröße und der Sitzposition des Fahrers. Die Sitzposition war vom Proband selbst eingestellt. Um vergleichbare Werte bei der Messung zu erzielen, wurden Kupplung und Bremse betätigt bzw. Bremse in Automatikfahrzeugen. In der Abb. 11 sind alle gemessenen Werte tabellarisch aufgeführt. Dieser Tabelle und der Abb. 12 lässt sich entnehmen, dass der Abstand zwischen Knie und Lenksäule/Armaturenbrett im Peugeot 206 [11] mit einem 193 cm großen Fahrer am geringsten war und der Abstand im BMW 5er (E 34) [3] mit einem 187 cm großen Fahrer am größten.

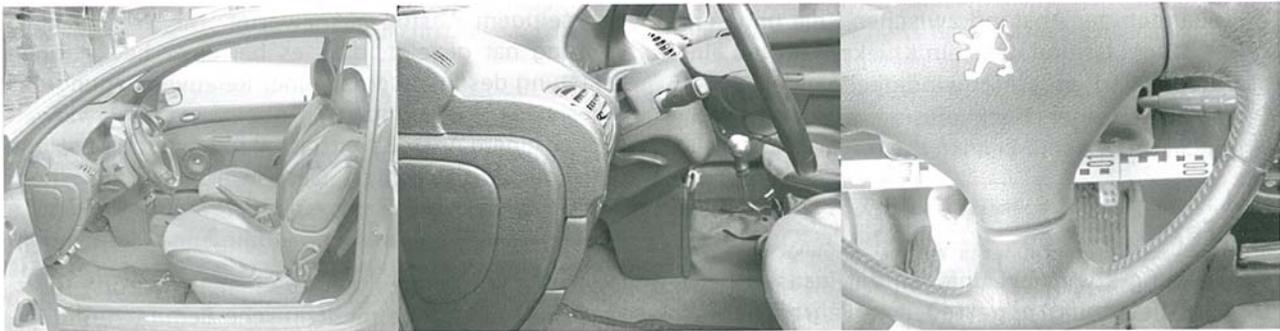
Abb. 13: Lenksäule Peugeot

Der Unterschied im Platzangebot basiert auf den unterschiedlich gestalteten Lenksäulen der Fahrzeuge und der Sitzposition der Fahrer. Die Abb. 13 gibt die Lenksäule des Peugeot 206 wieder. Hierauf

ist zu erkennen, dass die Lenksäule eine Breite von ca. 26 cm aufweist und dass sich der Abstand zwischen Lenksäule und Mittelarmatur auf ca. 7 cm beläuft.

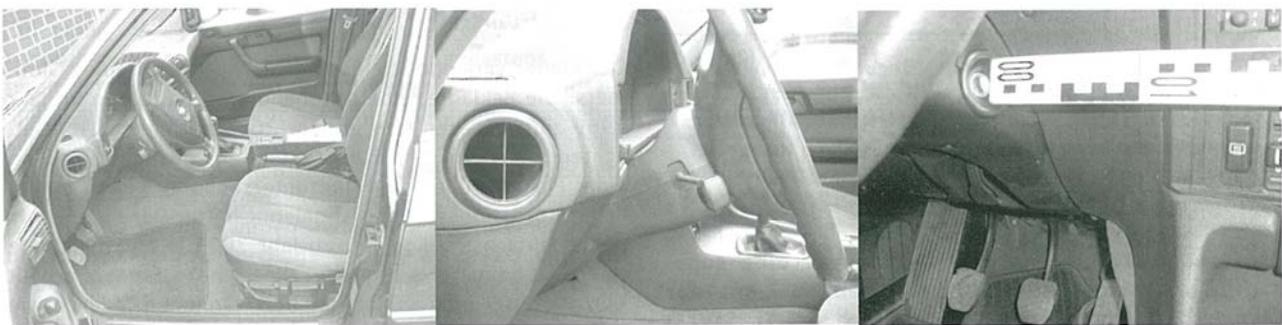
Abb. 14: Lenksäule BMW 5er (E34)

Im Gegensatz dazu kann der Abb. 14 der geräumige Innenbereich des BMW 5er (E34) entnommen werden. Der Abstand zwischen Lenksäule und Mittelarmatur

weist eine Breite von ca. 12 cm auf zudem ist die Lenksäule flacher gestaltet.

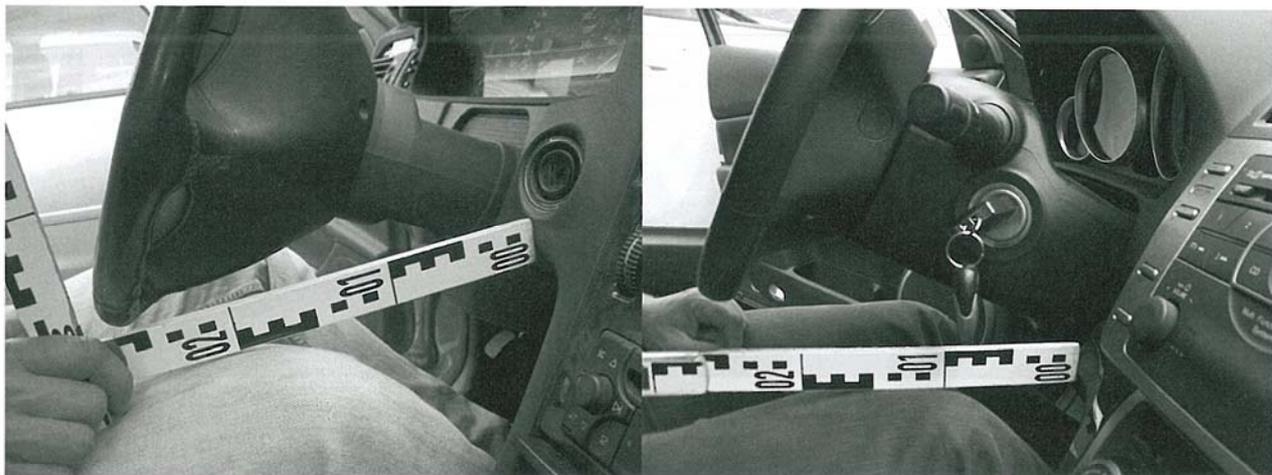
Abb. 15: Messungen im Mercedes-Benz und Mazda

Da die Lenksäule beim BMW 5er (E34), Mercedes-Benz W 210 und Mazda 6 nicht im Bereich des Knies des Probanden verlaufen, wurde bei diesen Fahrzeugen auch

kein Knie-/Lenksäulenabstand eingemessen, sondern nur der Abstand zwischen Knie und Armaturenbrett (Abb. 15).
