Belastungsspuren an Sicherheitsgurten

Von Burkhard Walter*

In einem unfallanalytischen Gutachten ist häufig die Frage zu klären, ob der durch den Unfall verletzte Fahrzeuginsasse den Sicherheitsgurt ordnungsgemäß angelegt hatte. Sofern keine eindeutigen Belastungsspuren am Gurt vorhanden sind, muss geklärt werden, ab welcher Belastungsintensität bei einer Pkw-Kollision Belastungsspuren an Sicherheitsgurten zu erwarten sind. Dazu wurden vom Ingenieurbüro Schimmelpfennig und Becke Untersuchungen an Rückhaltesystemen aus über 20 Crashtestfahrzeugen vorgenommen.¹

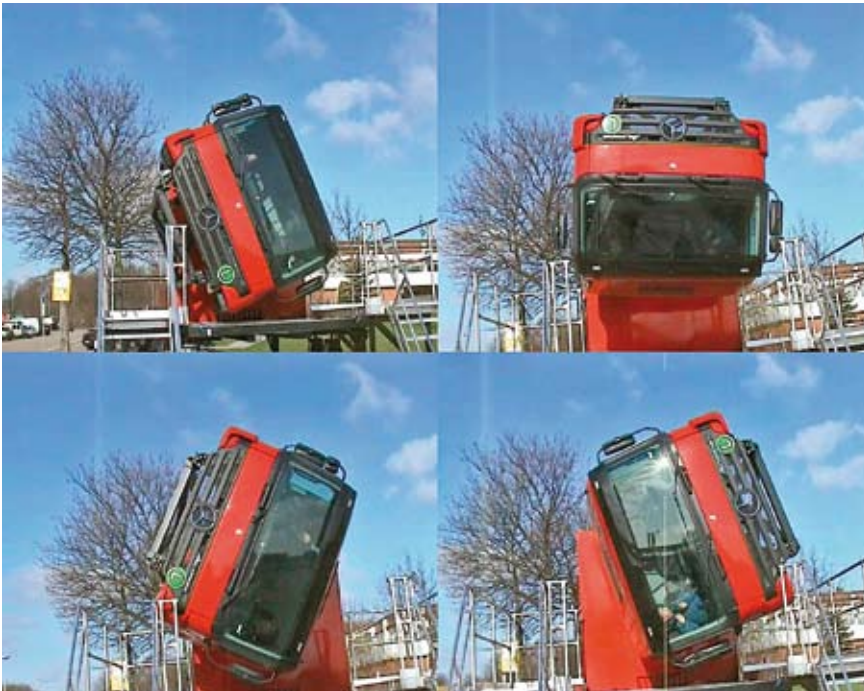
BILD 3: Überschlagssimulator der Berufsgenossenschaft für Fahrzeughaltungen
FIGURE 3: Rollover simulator of the Berufsgenossenschaft für Fahrzeughaltungen

Durch die Berufsgenossenschaft für Fahrzeughaltungen (BGF) wird seit einigen Jahren ein Lkw-Überschlagssimulator betrieben, der Lkw-Fahrern die Schutzwirkung des Sicherheitsgurtes beim Fahrzeugüberschlag näher bringen soll, **BILD 3**. Im Versuch wird das Fahrerhaus eines Lkw um die Längsachse um 360° langsam gedreht, ohne dass der Teilnehmer einer nennenswerten Belastung ausgesetzt ist. Dadurch wird dem Probanden verdeutlicht, wie der Sicherheitsgurt den Fahrer auch dann zuverlässig auf dem Sitz hält, wenn das Fahrzeug auf dem Dach liegt.

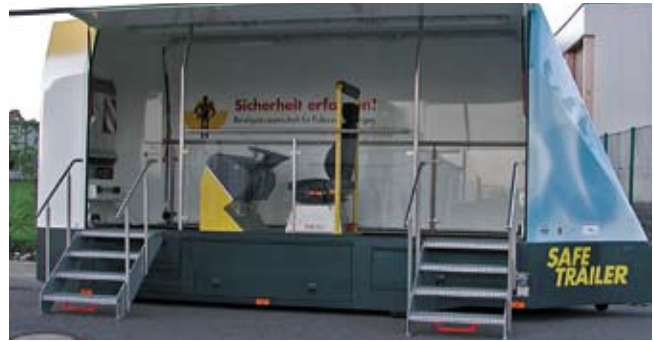
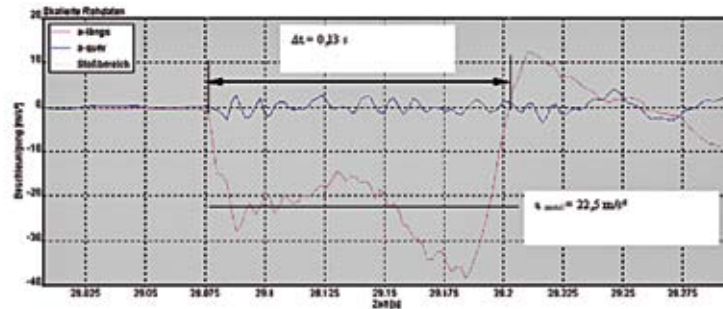
BILD 7: Lkw-Gurtschlitten der Berufsgenossenschaft für Fahrzeughaltungen
FIGURE 7: Truck seat belt testing sled of the Berufsgenossenschaft für Fahrzeughaltungen

Außer dem Überschlagsimulator betreibt die BGF einen Lkw-Gurtschlitten, **BILD 7**. Die bei diesem Versuchsanprall auf die Teilnehmer wirkende Geschwindigkeitsänderung liegt – je nach Körpergewicht des Schlittenaufassen – bei etwa 10 bis 11 km/h [4]. **BILD 8** zeigt eine Verzögerungsmessung. Die Kollisionsdauer liegt bei etwa 0,13 s und entspricht demzufolge dem Niveau einer Pkw-Kollision.
