SPIEGEL

ANALYSEN FÄLLE TESTERGEBNISSE ENTWICKLUNGEN FAKTEN
AUSGEWÄHLTE FACHARTIKEL ZUR UNFALLREKONSTRUKTION FÜR JURISTEN

07 2006

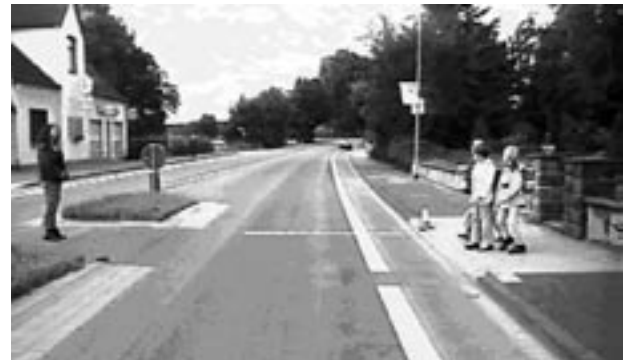
Bild 2: Kindergruppe am Fahrbahnrand

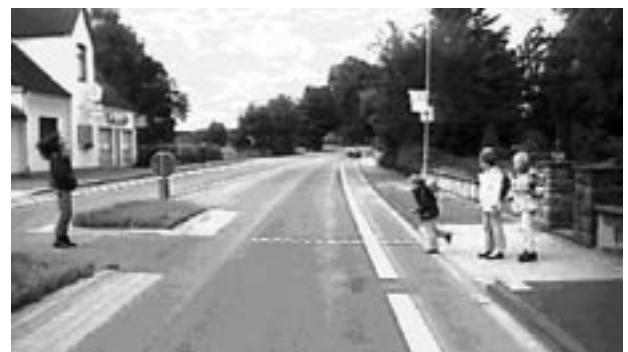
Bild 3: Plötzlich rennt ein Kind los!

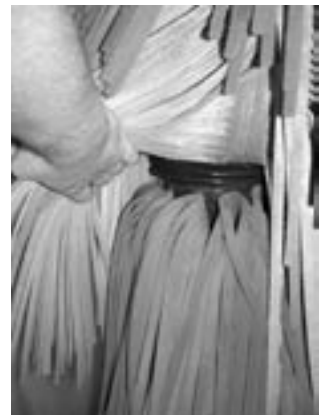
Deshalb wurde die Waschanlage auf ein derartiges Bauteil untersucht. Schadensursächlich konnte auf Grund der konstruktiven Gestaltung der Waschanlage und der Lage der Kontaktpur am Pkw nur die vertikal angeordnete Waschbürste sein. Bei Besichtigung der linken Vertikalbürste wurde festgestellt, dass diese zweiteilig aufgebaut und durch ein Gelenk verbunden ist, welches wiederum durch eine Manschette geschützt wird.

Da in der Retrospektive ein elektronischer Fehler in der Regel nicht mehr nachweisbar ist, können Versuche und die Kenntnis über den genauen Waschablauf der jeweiligen Waschanlage Aufschluss über die Entstehung von Schäden geben. Im vorliegenden Fall könnte also der Schaden an dem Mercedes theoretisch von der Manschette der Vertikalbürste stammen.
