Probleme, Fehler und Besonderheiten bei der EES-Einstufung

Von Manfred Becke*

Der Unfallanalytiker verwendet zur Berechnung der Kollisionsgeschwindigkeiten oft den EES-Wert (Energy Equivalent Speed). Die Bestimmung der EES-Werte führt häufig zu Problemen oder Fehlern. Dieser Aufsatz beschäftigt sich mit einigen der möglichen Probleme, Fehler und Besonderheiten bei der EES-Einstufung. Zurzeit können nicht alle Probleme gelöst werden, aber es wird auf ihre Existenz hingewiesen¹.

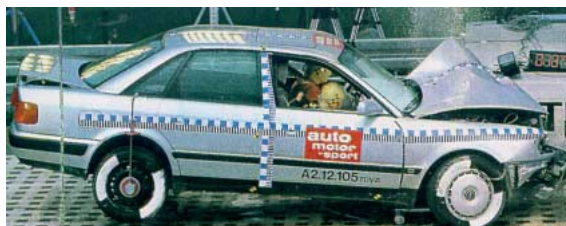
BILD 14: Literaturversuch mit geringerem Beschädigungsniveau (EES = ca. 55 km/h)

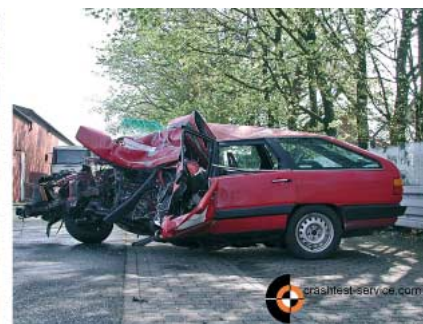
BILD 15: Passender Hochgeschwindigkeitsversuch (EES = 87 km/h)

In diesem Fall gibt nur ein Hochgeschwindigkeitsversuch Auskunft. Anhand der Ergebnisse dieses oder eines solchen Versuchs, BILD 15, kann man dann einen für die weitere Analyse des Unfalls erforderlichen EES-Wert ermitteln.

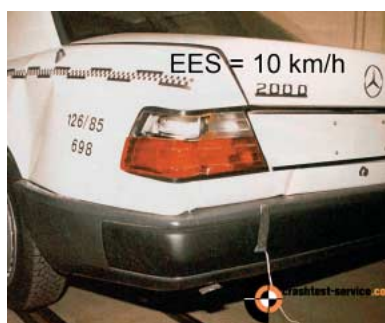
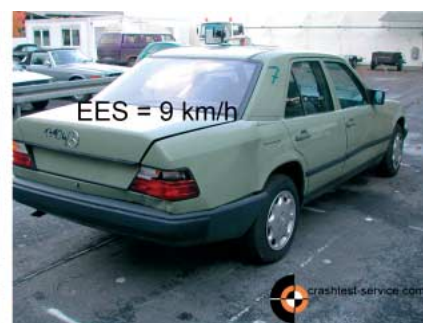
BILD 16: Links- und rechtsseitige Belastung eines Mercedes W 124

Die Fotos in BILD 16 lassen einerseits einen Versuch sehen, bei dem der Mercedes auf der linken Seite belastet wurde und dabei eine bestimmte Intensität des Schadens erlitt, während andererseits bei gleicher Schadensintensität auf der rechten Seite der Heckpartie das

Fahrzeug eine geringere Deformationsenergie aufnahm. Das erste Schadensbild, mit einer Belastung der linken Seite, entspricht einem EES-Wert von 10 km/h, während das Schadensbild bei der Belastung der rechten Seite einen EES-Wert von 9 km/h aufweist.

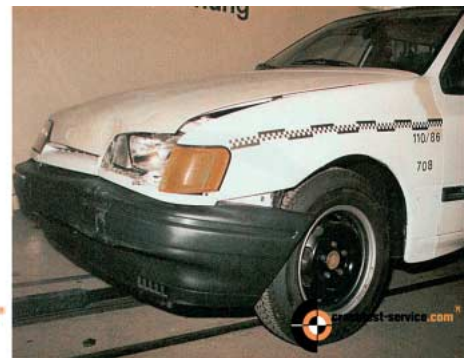
BILD 23: Flacher Wandanprall eines Industrierversuches

In der Literatur lassen sich in der Regel ausschließlich Industrierversuche finden, bei denen ein flacher Wandanprall vorliegt. Als Beispiel kann hier ein Industrierversuch mit einem Ford Scorpio herangezogen werden, **BILD 23**. Falls für eine bestimmte Unfallkonstellation von einer unterfahrenden Situation ausgegangen werden muss, wäre ein Crashversuch gegen eine flache Wand nicht gut vergleichbar. Unter diesen Umständen müsste nach einem Versuch gesucht werden, der den Umständen des rea-
