SPIEGEL

ANALYSEN FÄLLE TESTERGEBNISSE ENTWICKLUNGEN FAKTEN
AUSGEWÄHLTE FACHARTIKEL ZUR UNFALLREKONSTRUKTION FÜR JURISTEN

09 2008

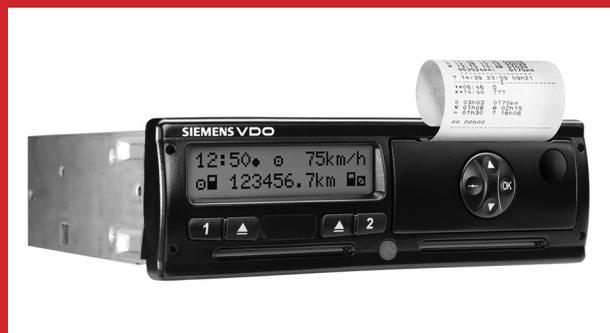
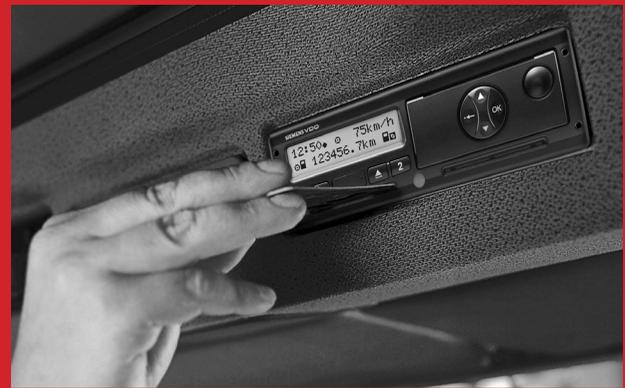
Bei digitalen Tachografen ist es anders; hier wird die Geschwindigkeit einmal pro Sekunde gespeichert und nach 24 Stunden Fahrtzeit wieder überschrieben. Zusätzlich besteht auch die Möglichkeit Ereignisse -nicht explizit Kollisionen- exakter, mit vier Geschwindigkeitswerten

pro Sekunde, aufzuzeichnen. Die Auslösung dieser Aufzeichnung erfolgt bei Beschleunigungen von mehr als 3 m/s², also bereits bei einer starken Bremsung. Insgesamt können drei Ereignisse in einem Zeitbereich eine Minute vor und nach der Auslösung gespeichert werden. Mit der vierten Auslösung wird dann das erste wieder überschrieben. Genau hier besteht auch die Gefahr, dass Daten verloren gehen, sofern diese nicht unmittelbar von der Polizei per Downloadkey gesichert werden. Letztlich können drei Bremsungen ausreichen, um die Daten unwiederbringlich zu löschen. Sind die Daten jedoch gesichert, erfolgt die Auswertung wie bisher durch die Siemens VDO Trading GmbH. Zusammenfassend kann die Polizei nur ermutigt werden die Tachografen nach Verkehrsunfällen regelmäßig auszulesen, da dem Unfallanalytiker andernfalls diese gute Ausgangssituation genommen wird.

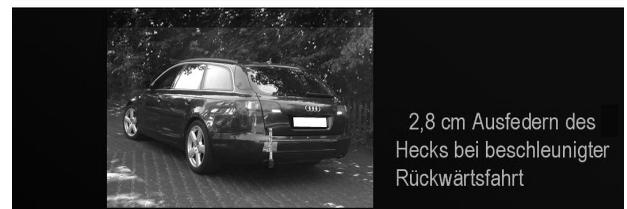
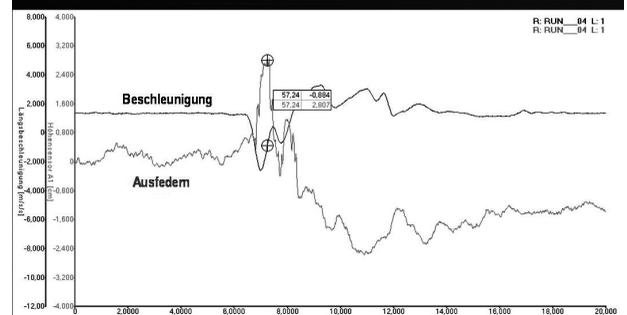
2,8 cm Ausfedern des Hecks bei beschleunigter Rückwärtsfahrt

Es reicht in der Regel nicht, pauschal eine maximal mögliche Einfederung an der Front von 5 bis 10 Zentimeter anzunehmen, wie diese insbesondere bei Fahrzeugen älterer Modellreihen in Betracht kommt. Modernere Pkw tauchen zum Teil deutlich weniger ein, was auf konstruktive Veränderungen jüngerer Fahrwerksgenerationen und auch auf kürzere Überhänge an der Front zurückzuführen ist. So ist nicht auszuschließen, dass ein voll gebremster Pkw nur 3 Zentimeter einfedert, also in einer Größenordnung, die auch ein beschleunigt rückwärts fahrendes Fahrzeug am Heck ausfedern kann.
